Hydrogeologi og geoteknikk

Byggegrøper i setningsutsatte områder - Helgerudkvartalet

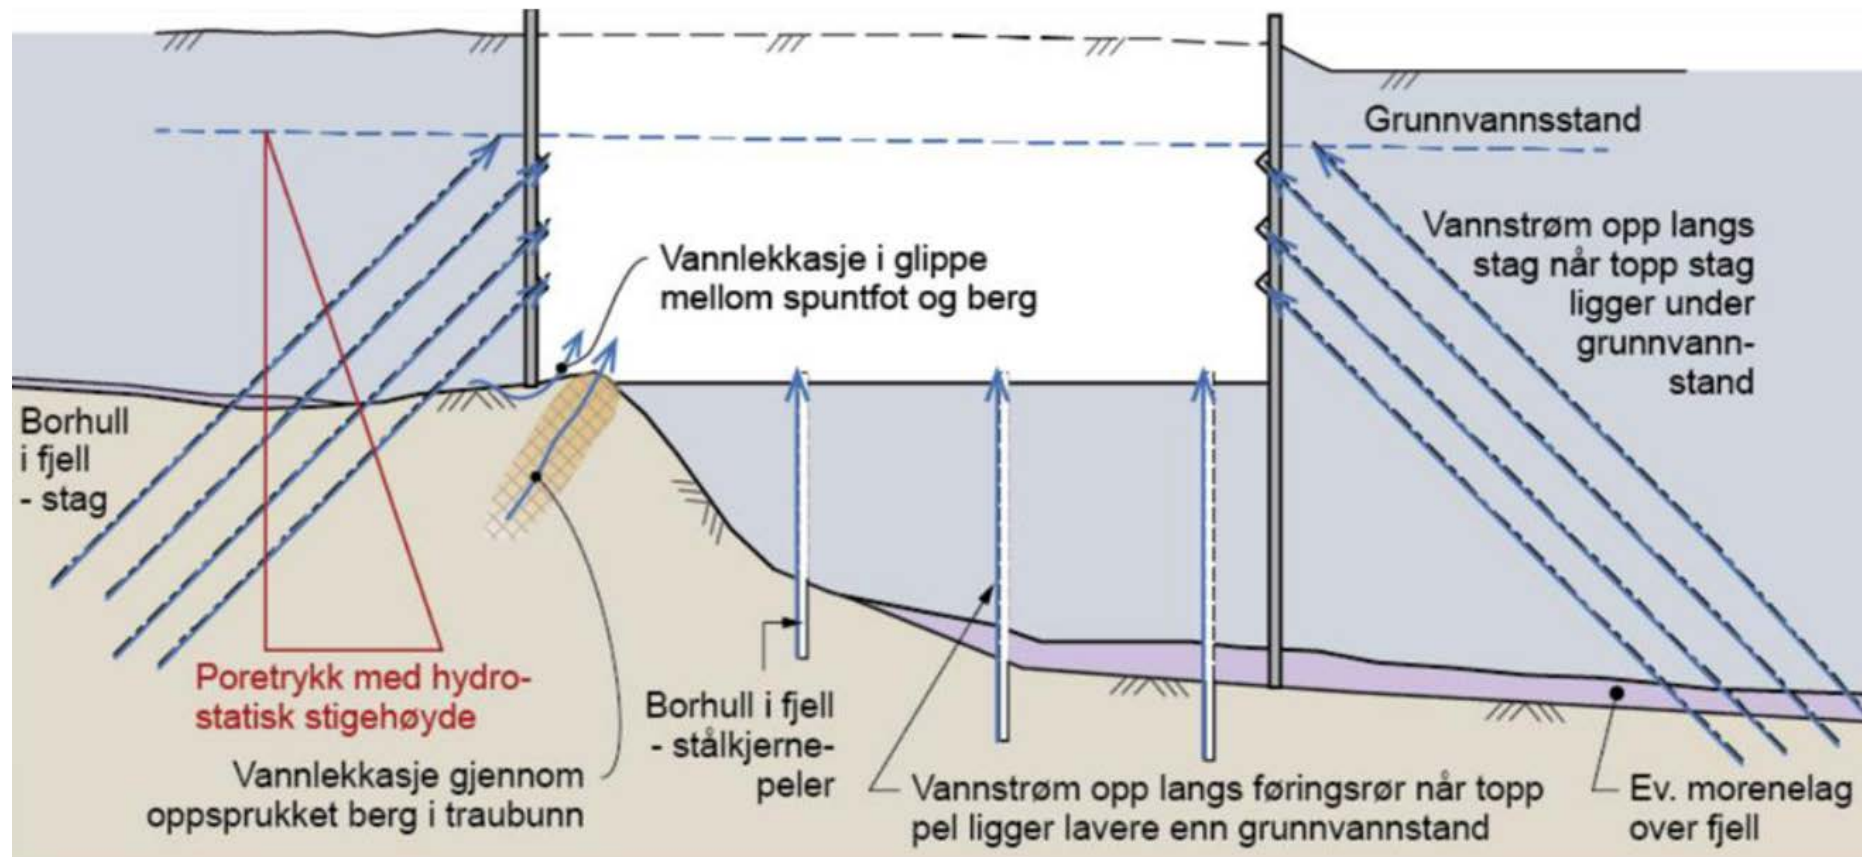
Figur 30: Potensielle innlekkasjeveier av grunnvann til byggegrop [12]

Innlekkasjeveier

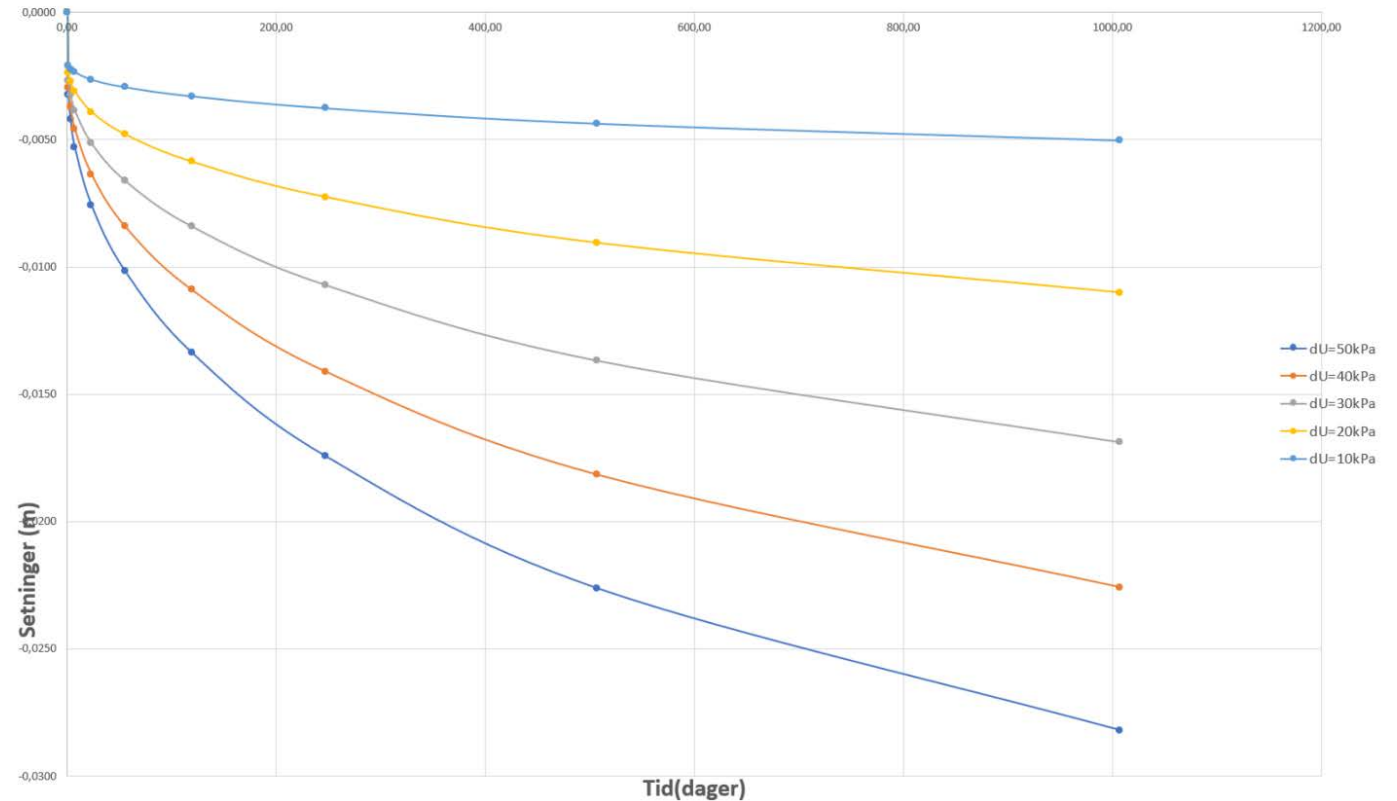
Figur 24: Deformasjoner grunnet poretrykksreduksjon

- ▶ Injeksjon i berg ned til kote -10
- ▶ Unntak hvor det var over 2-3 m leire igjen under graveplanum
- ▶ Betongdrager overgang spunt berg
- ▶ Peler tettes i overgang berg/foringsrør
- ▶ Grunnvann opp igjen etter anleggsperiode 2-3 år
- ▶ Potensial 2-3 cm setninger pga. poretrykk Plaxis og Begrensskade

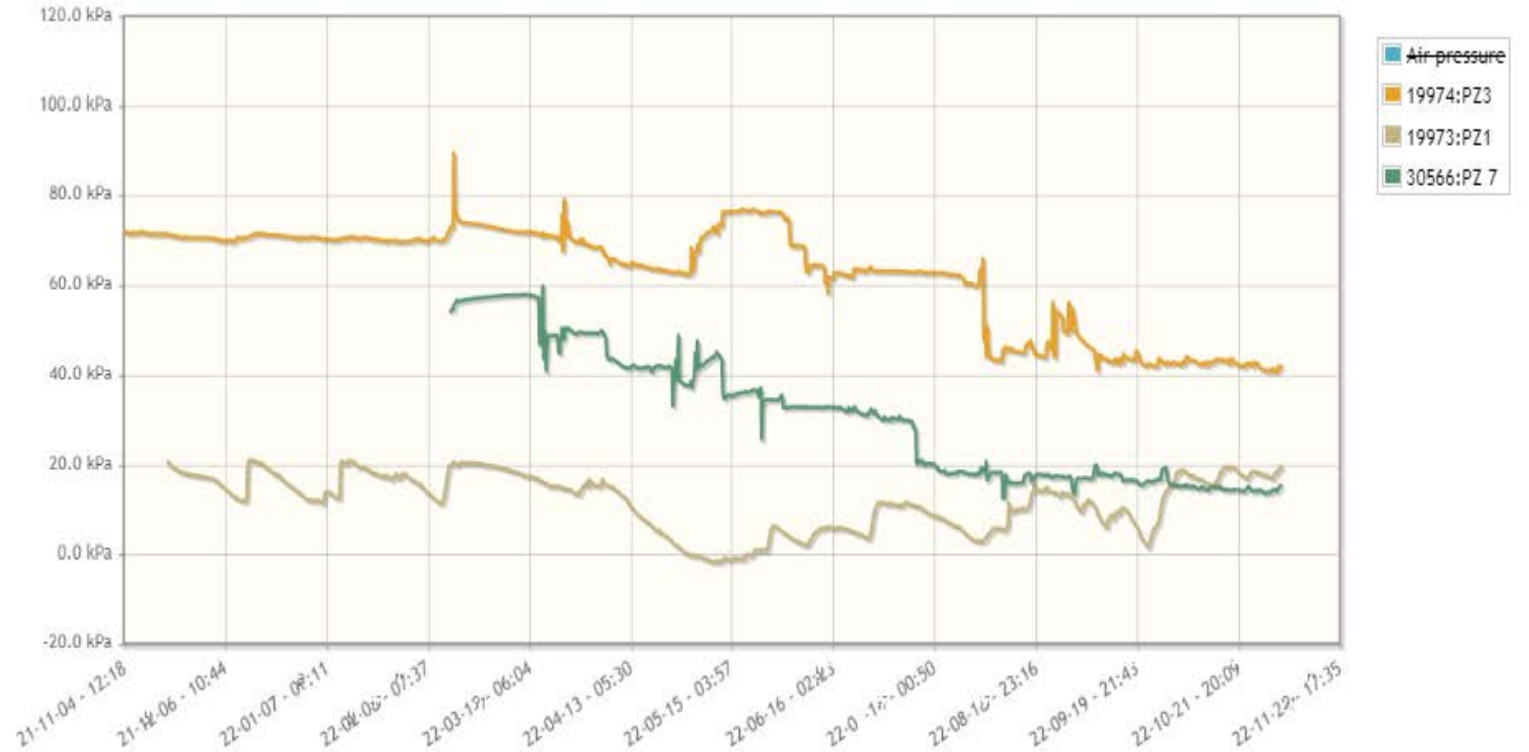
Poretrykksovervåkning - i målere nærme byggegrøp.

- ▶ PZ3 og PZ7 sitt poretrykk følger gravedypet i byggegrøpen – de er for nærme!
- ▶ PZ1 er for grunn – markvann
- ▶ Infiltrasjon startet 2.mai 2022 i to brønner IB1 og IB3.
- ▶ Mellom 4 – 6 l/min infiltrert vann pr. brønn
- ▶ Manuell oppfølging av infiltrasjonsbrønner. Tungvint.

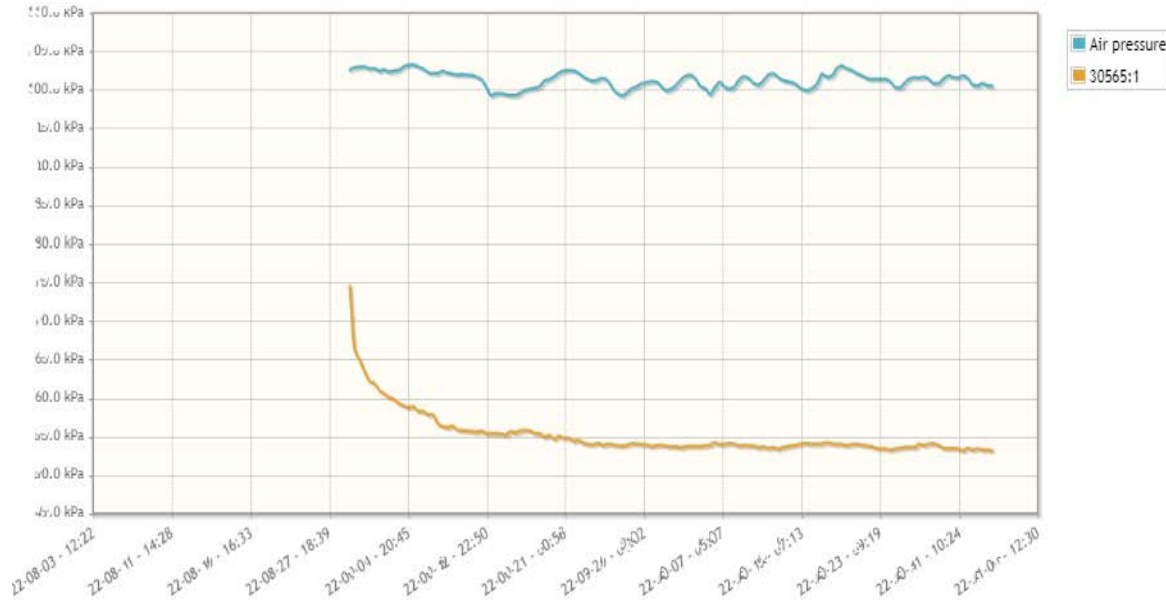
- ▶ PZ8_11m
- ▶ Ca 20 m fra byggegrop
- ▶ Bra plassert i forhold til bygg som er utsatt for setninger

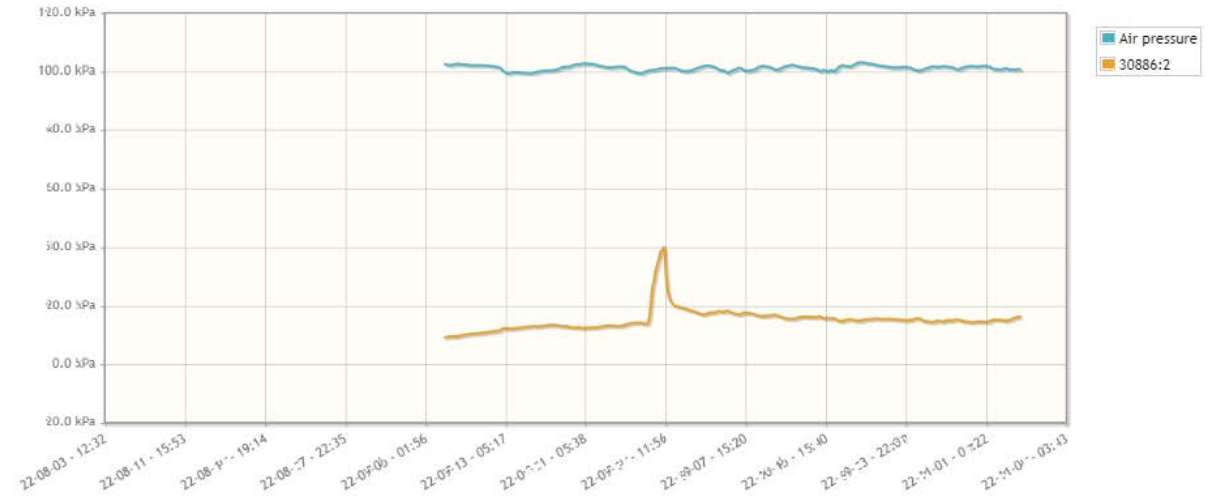
- ▶ PZ9_7m
- ▶ 30 m unna byggegrop
- ▶ Bra plassert i forhold til influensområde

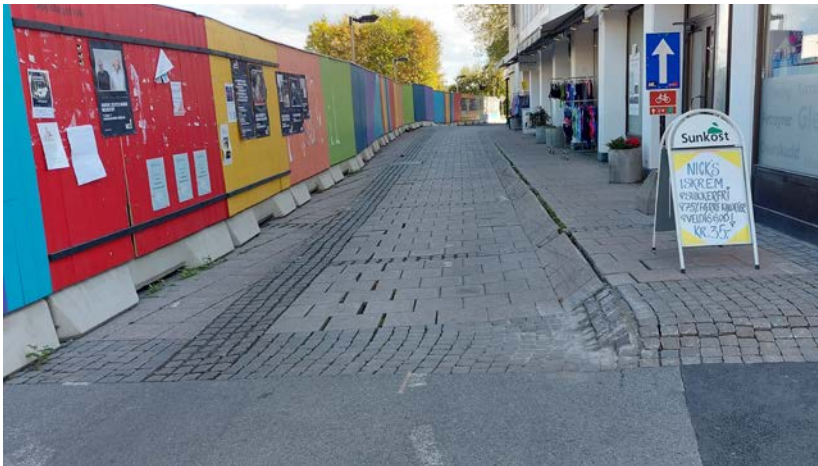
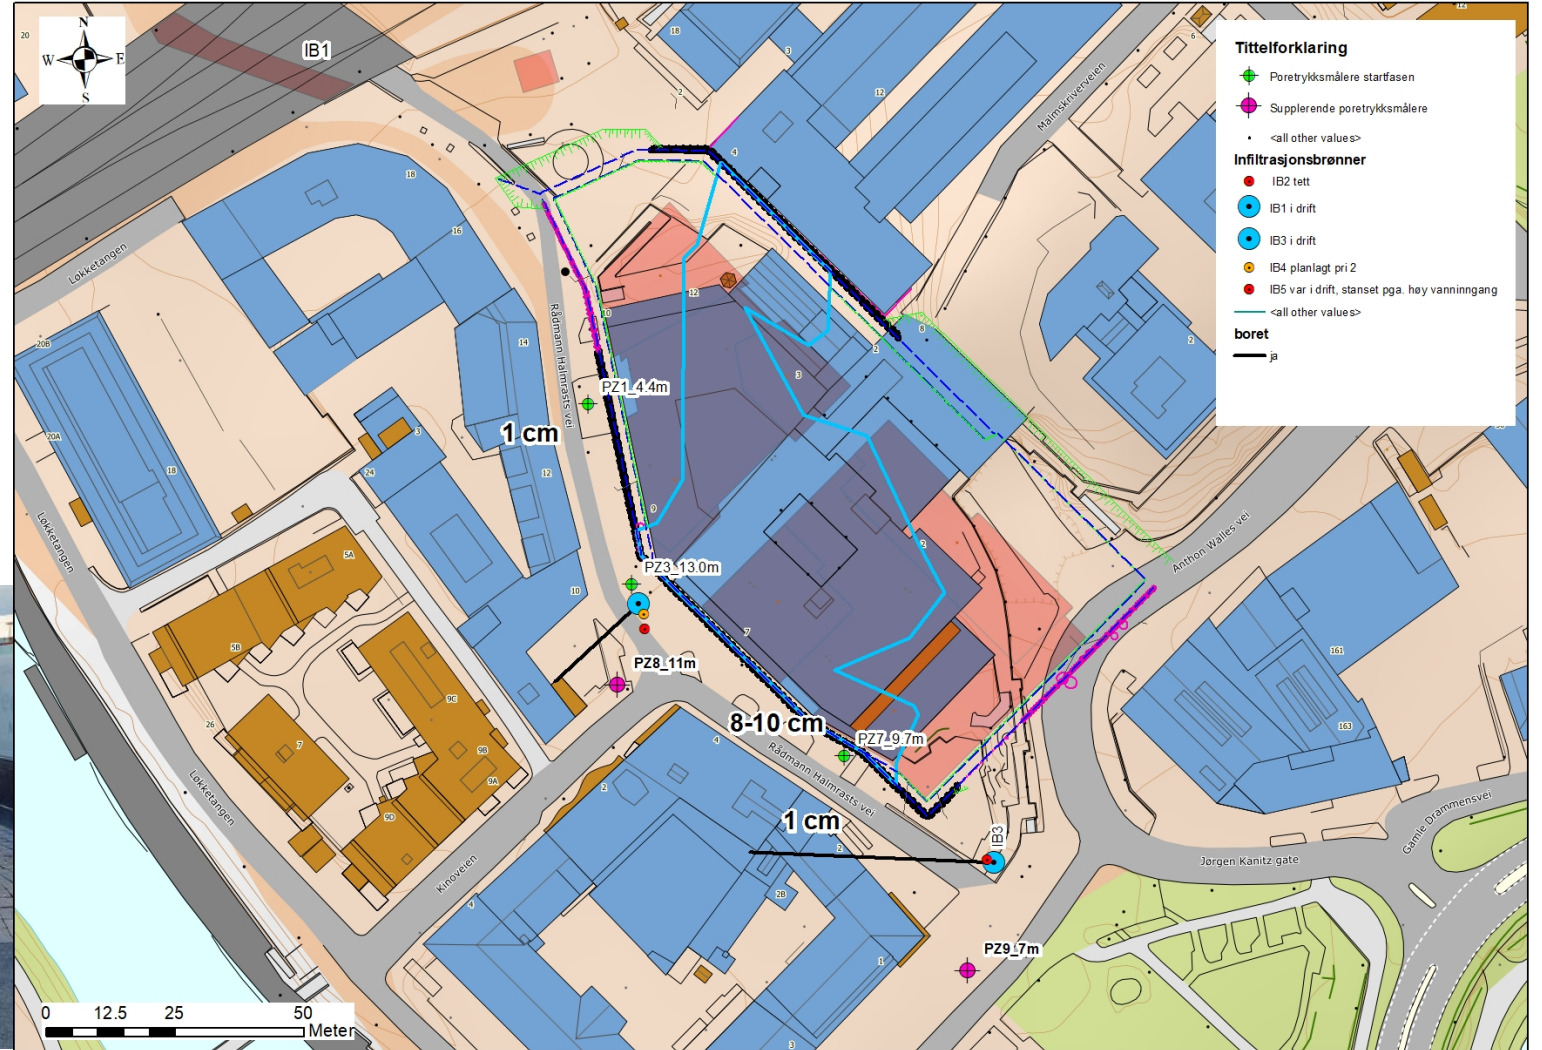
- ▶ Setninger målt på bolter på bygg
 - ▶ 1 cm, usikker på årsak
- ▶ Setninger på gateplan
 - ▶ Nærmere byggegrop 8-10 cm
