Bygging i kvikkleireskråning med dårlig stabilitet

St. Halvardskvartalet, Nedre Storgate 49-53

14.09.2023

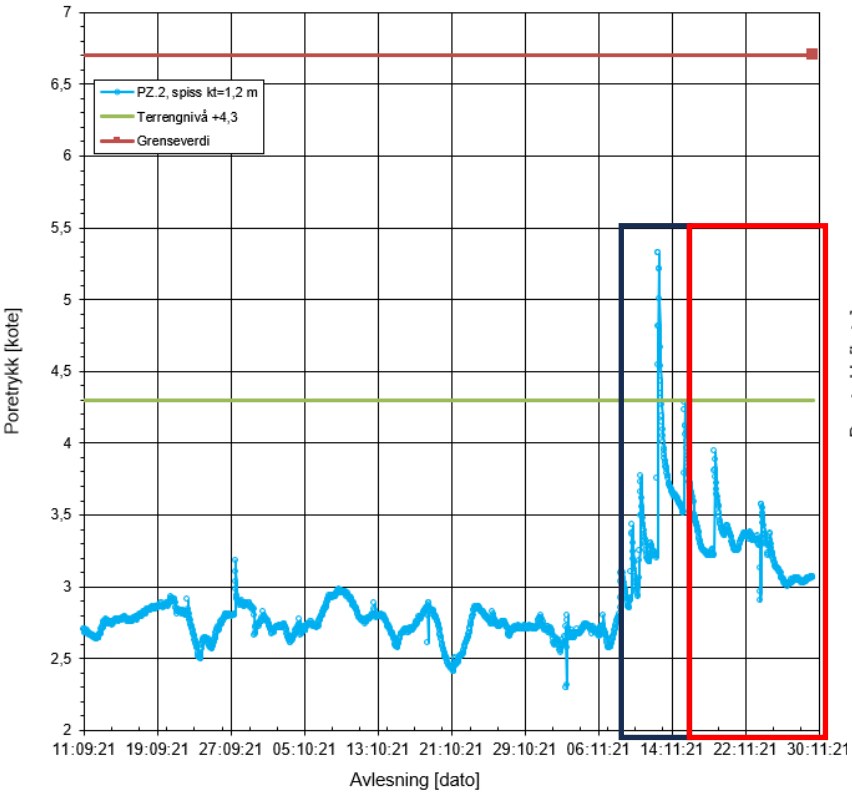
PZ2 dybde 3,1 m

- Mandag 08.11.2021 først spuntnål er satt
- 11. - 14.11.2021 Veldig høyt poretrykk
- 15.11.2021 Arbeidet stoppet pga. poretrykksmåling viser ca. 30 kPa over grenseverdi.

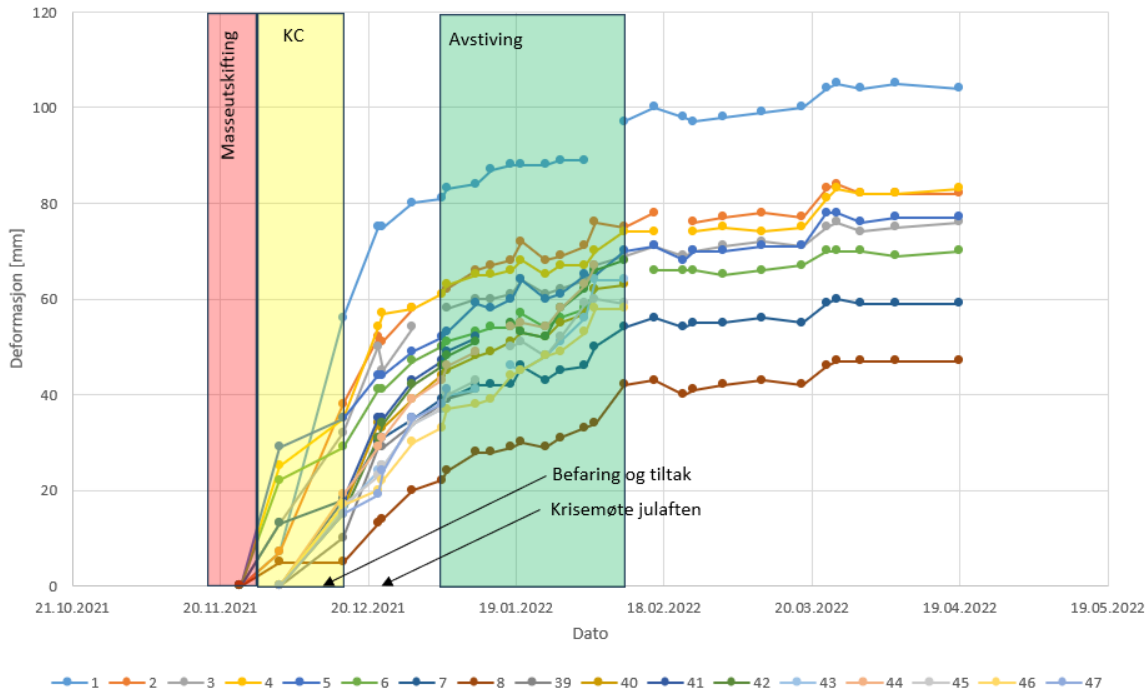
Deformasjonsmålinger på spunten

- Seksjonsvis masseutskifting til borbare masser for KC var utført før innvendig avstiving var på plass.
- Dette medførte store deformasjoner på spunten som ligger nær Stallen.
- Før Romjula/juleferie: få ferdig KC i dette området og fyll tilbake med mer masser innenfor spunten.
- Rett etter nyttår: Innvendig avstiving

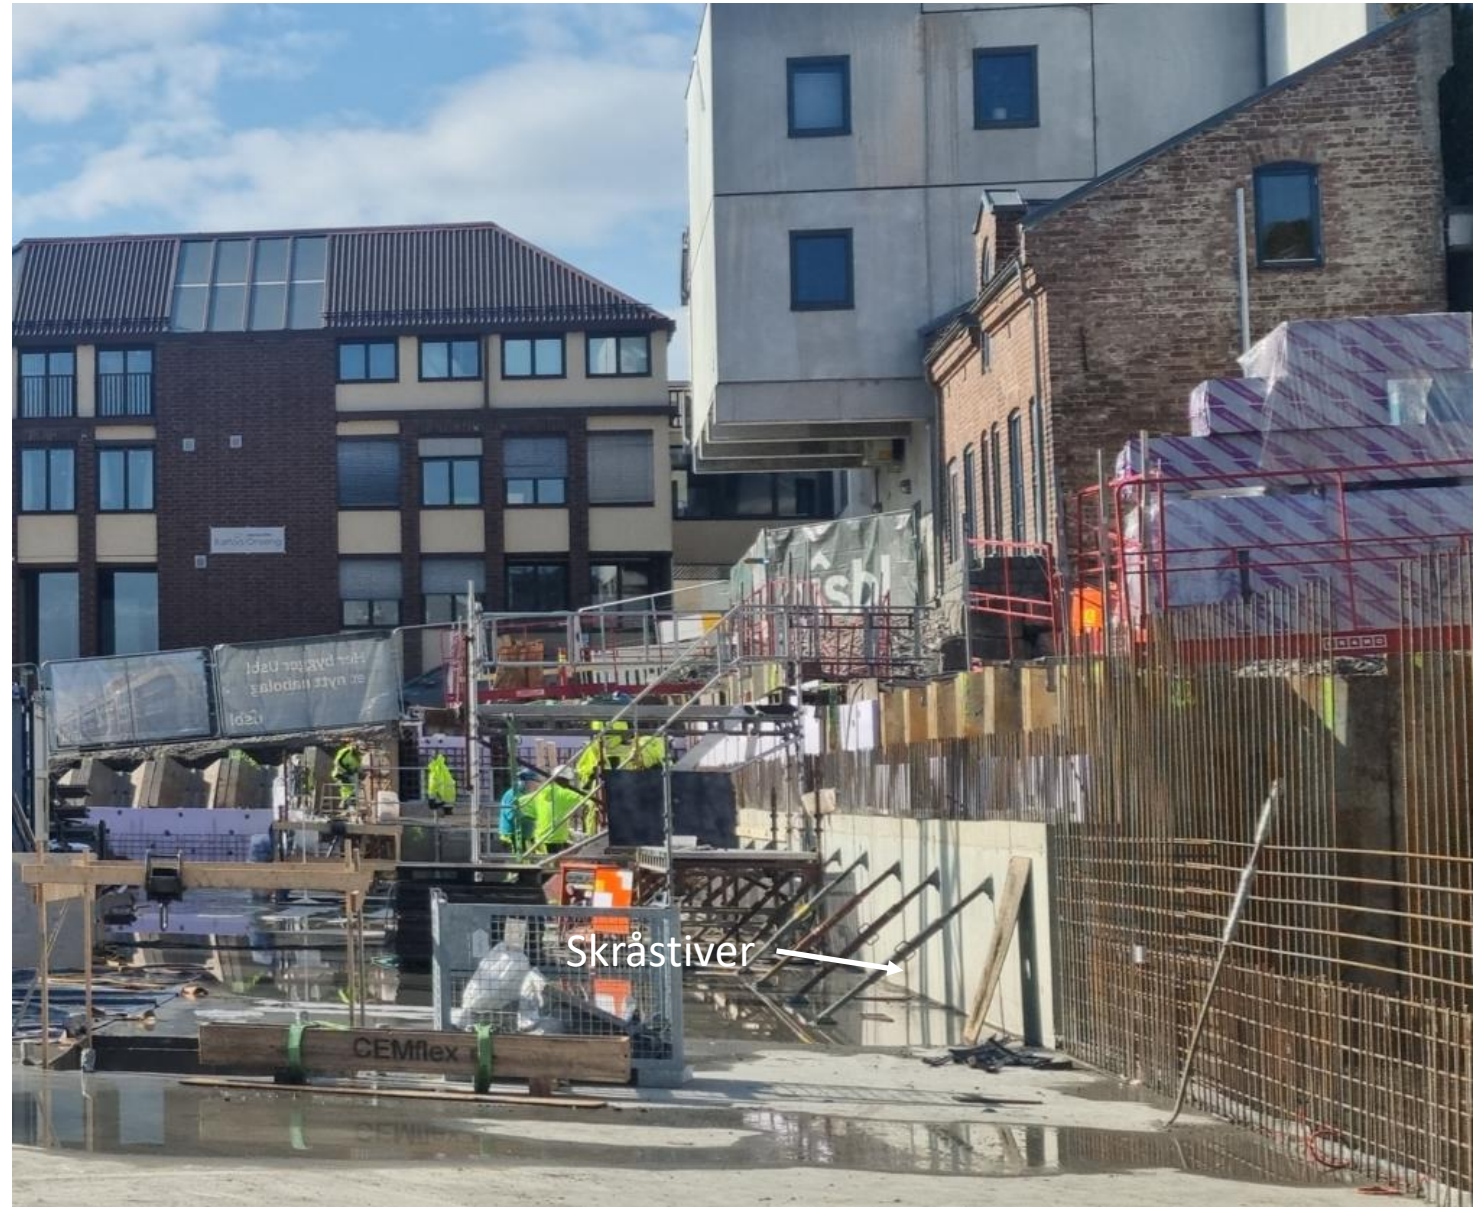
- Eksisterende store deformasjoner på spunten nær stallen.

- Bunnplata forankret i spunten med armering
 - Støpte veggen i to seksjoner. Støpe første del av vegg opp til underkant stiver.
 - Skråstiver mellom bunnplata og veggen
 - Fjerne stivere
-
- Stallen står fint i dag uten merkbart flere skader enn den hadde før anleggsarbeidene startet.
