# Instrumentering av byggegrop

Prosjekteksempel E16  
Sandvika - Wøyen

**Amund Augland**  
**Geovita AS**

# E16 Sandvika - Wøyen

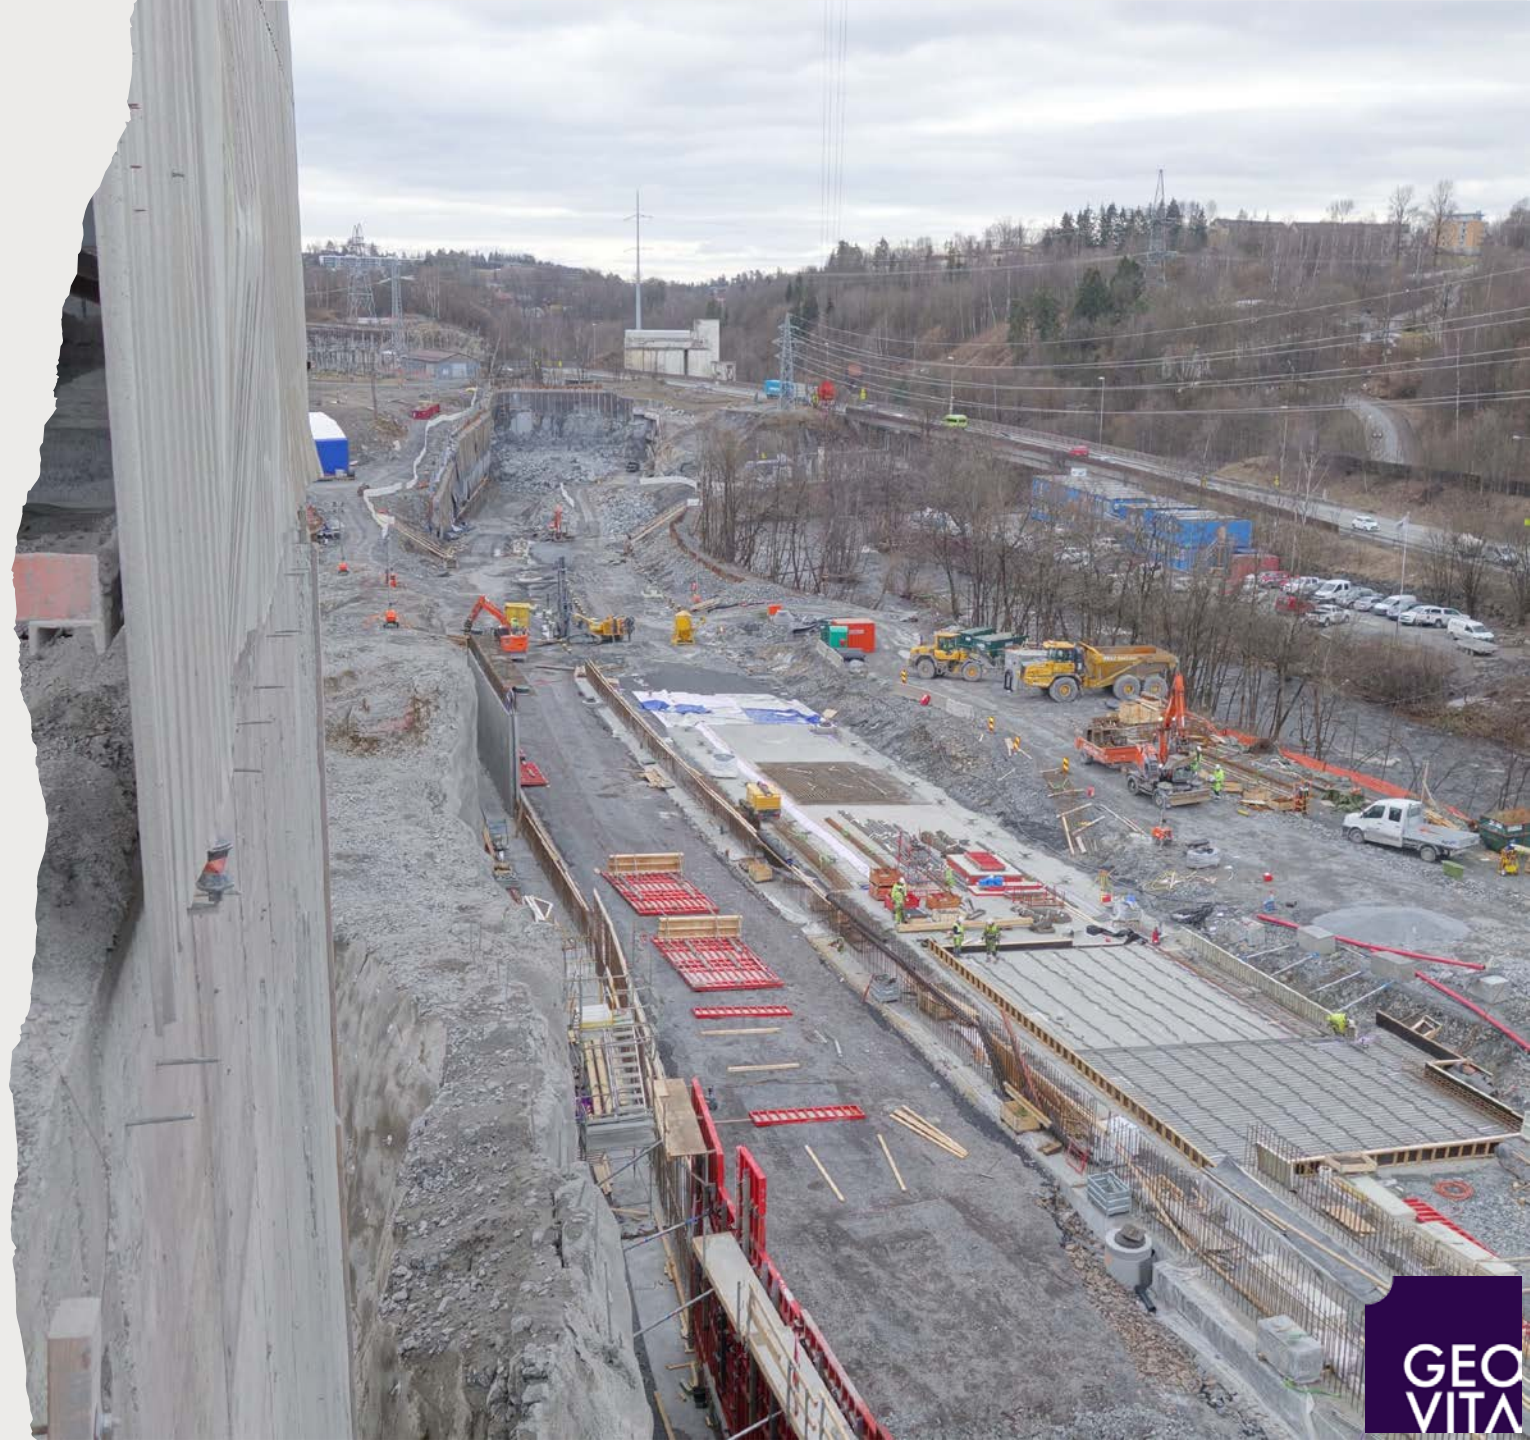
# Byggegrøp Franzefoss

- 5 støttevegger
  - Spunt mot Sandvikselva
  - Spunt for VA-trasé
  - Sekantvegg mot E16
  - Spunt over påhugg
  - Kombinert spunt/rørvegg
- Vurderinger rundt valgt omfang og type instrumentering

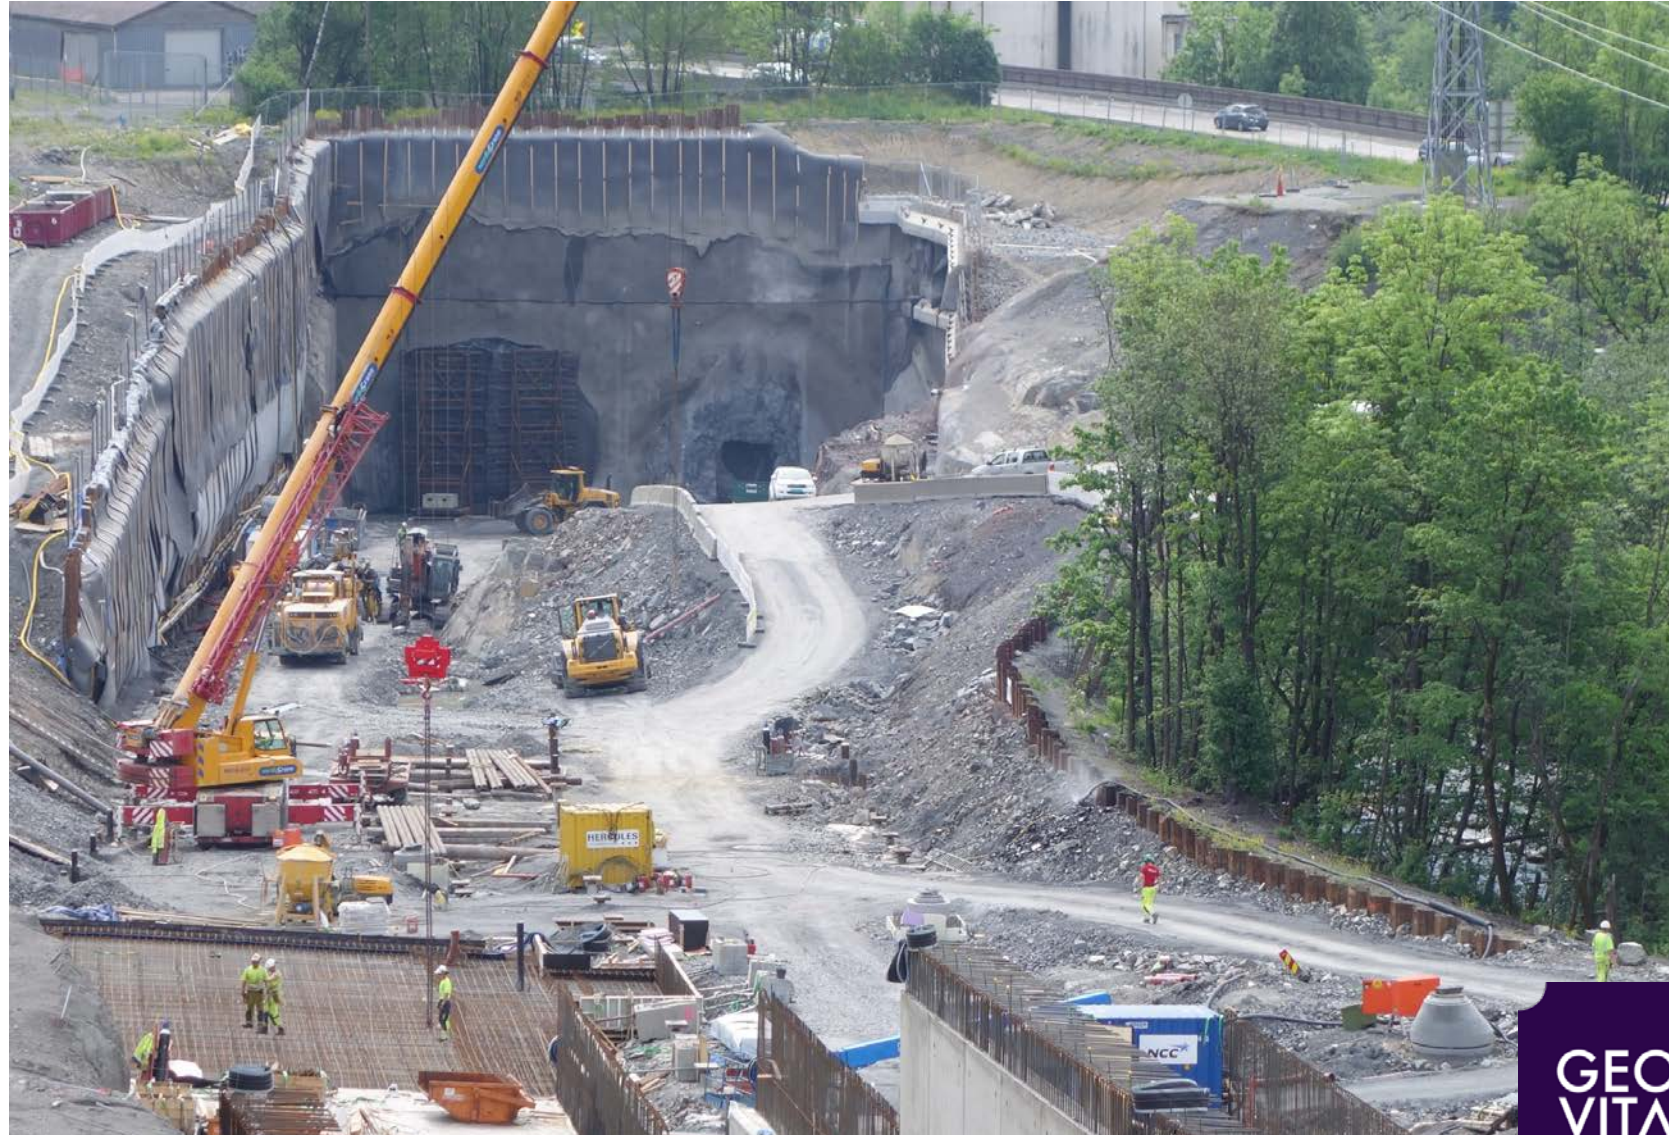
Spunt mot Sandvikselva

- Tettespunt for å ivareta 200-års flom og vanninntrengning i grøp
- Uten avstivning

Ingen instrumentering eller overvåking

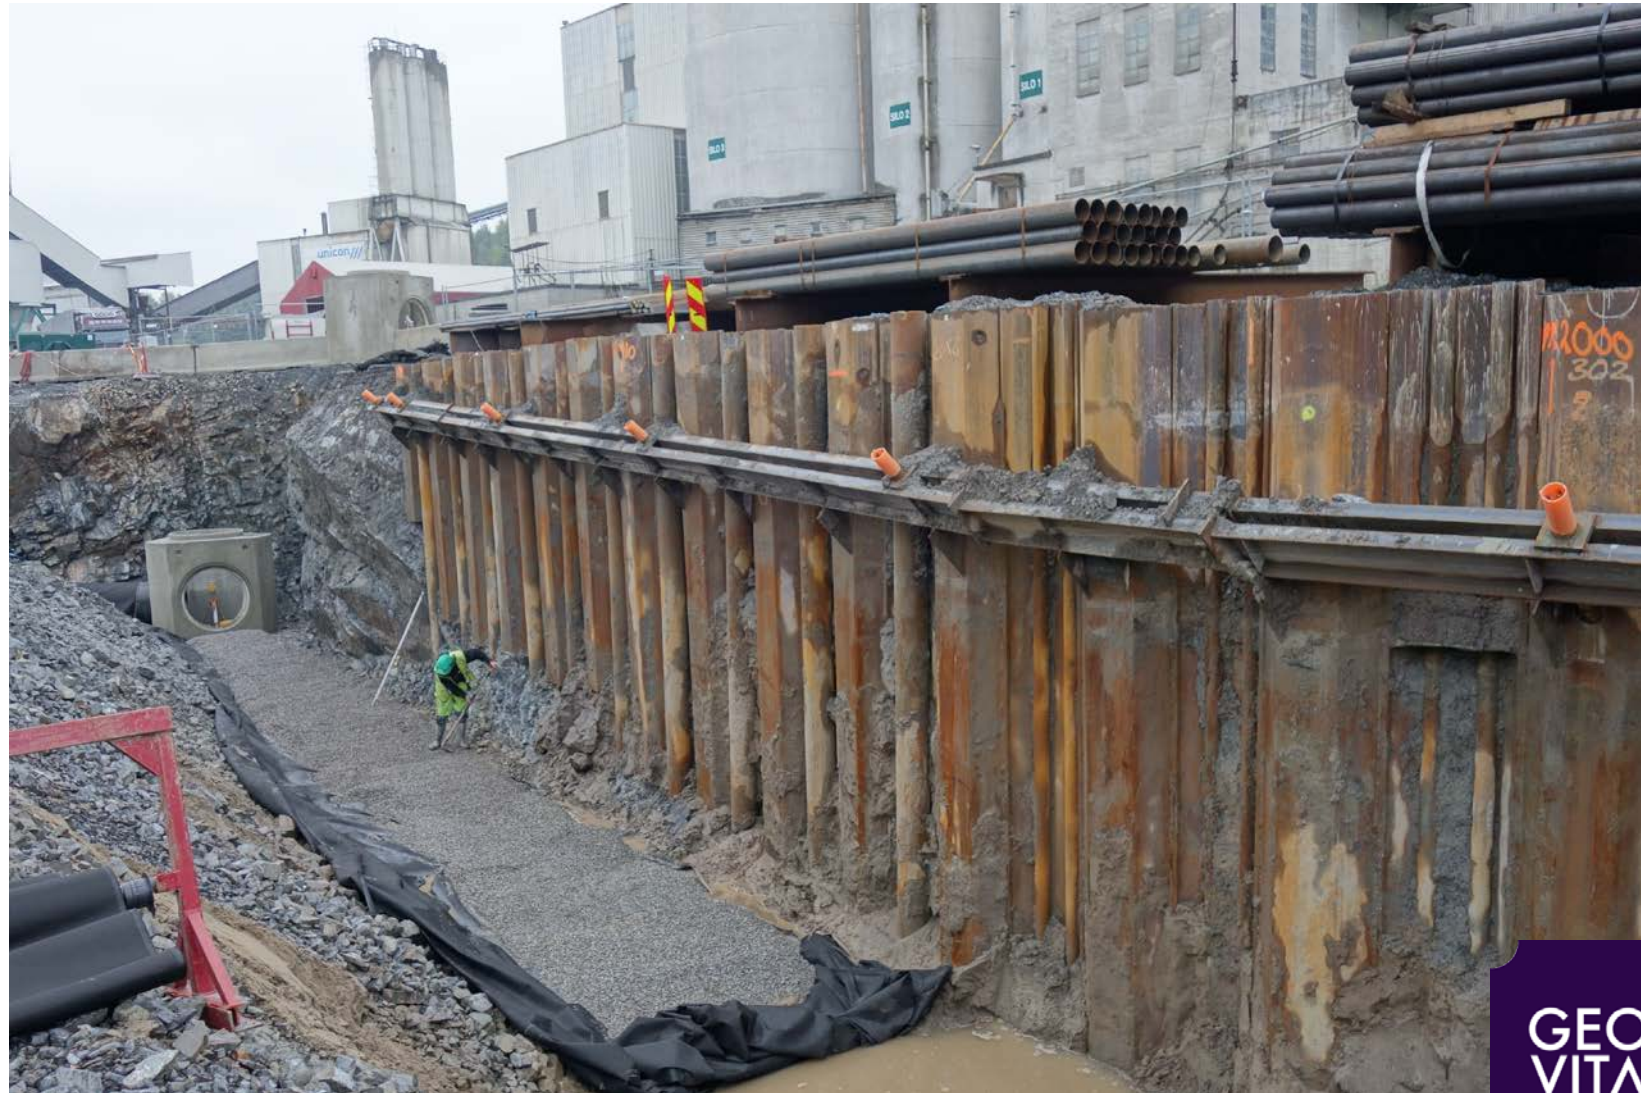
## Spunt for VA-ledning

- Utgravingsdybde ca 5 – 6 m
- En stegrad
- Enkel spuntkonstruksjon
- Ukomplisert og ingen spesielle forhold

Ingen instrumentering eller overvåking

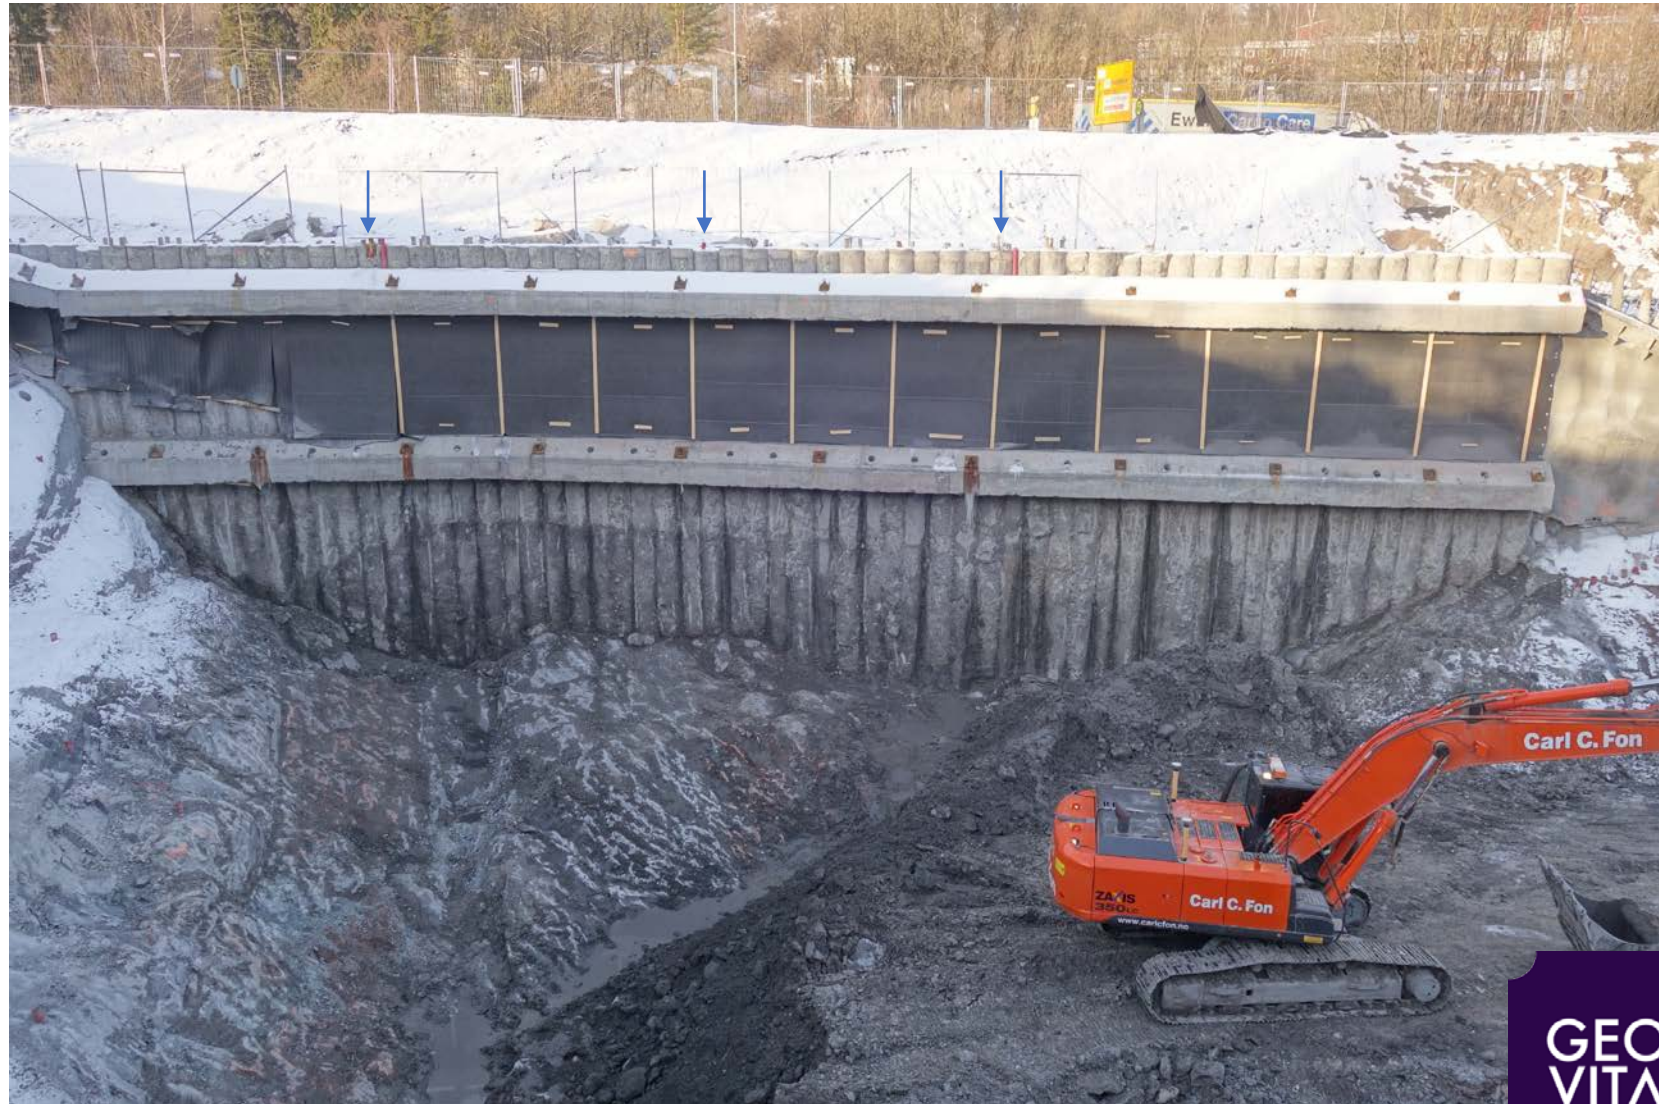
## Sekantvegg mot E16

- Største høyde av sekantvegg: 12,8 m
- 3 m skråningshøyde opp til E16 med ÅDT 35.000
- Robust og stiv konstruksjon
- Ingen deformasjonskrav
- Likevel forholdsvis dyp utgraving i kombinasjon med trafikk bak

Instrumentering og overvåking med manuelle deformasjonsmålinger i 3 snitt

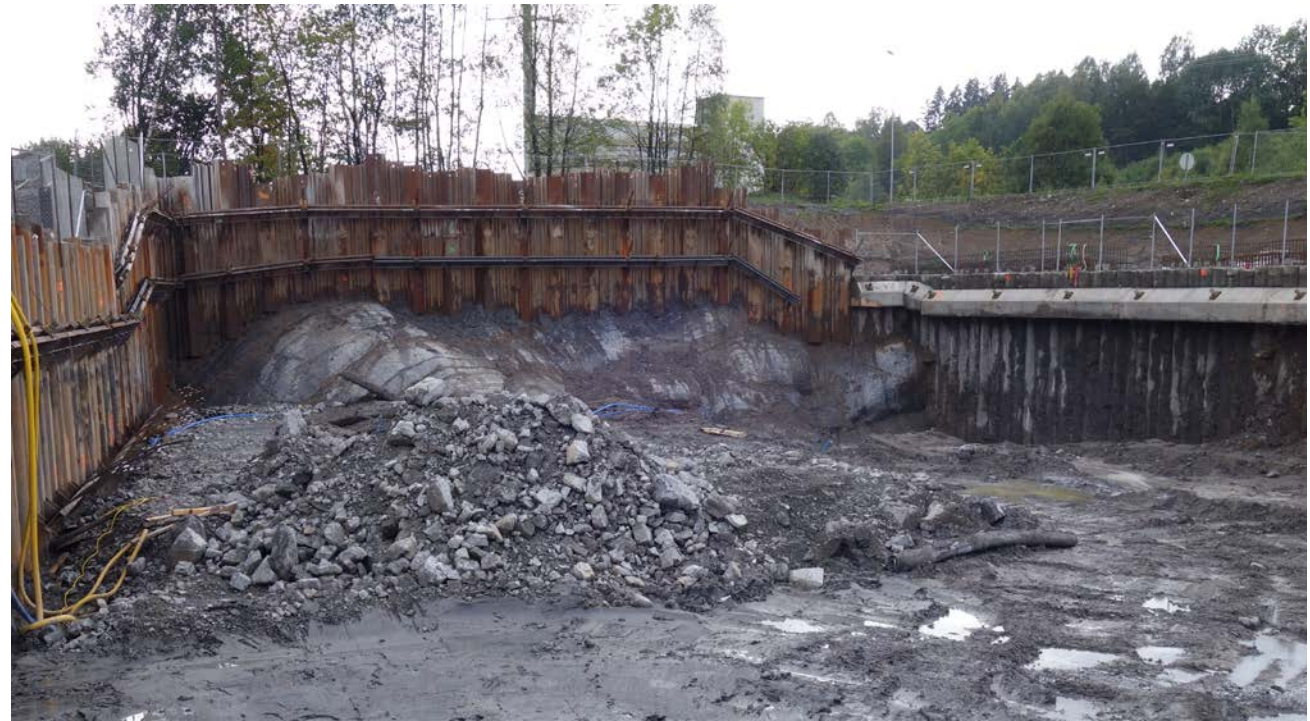
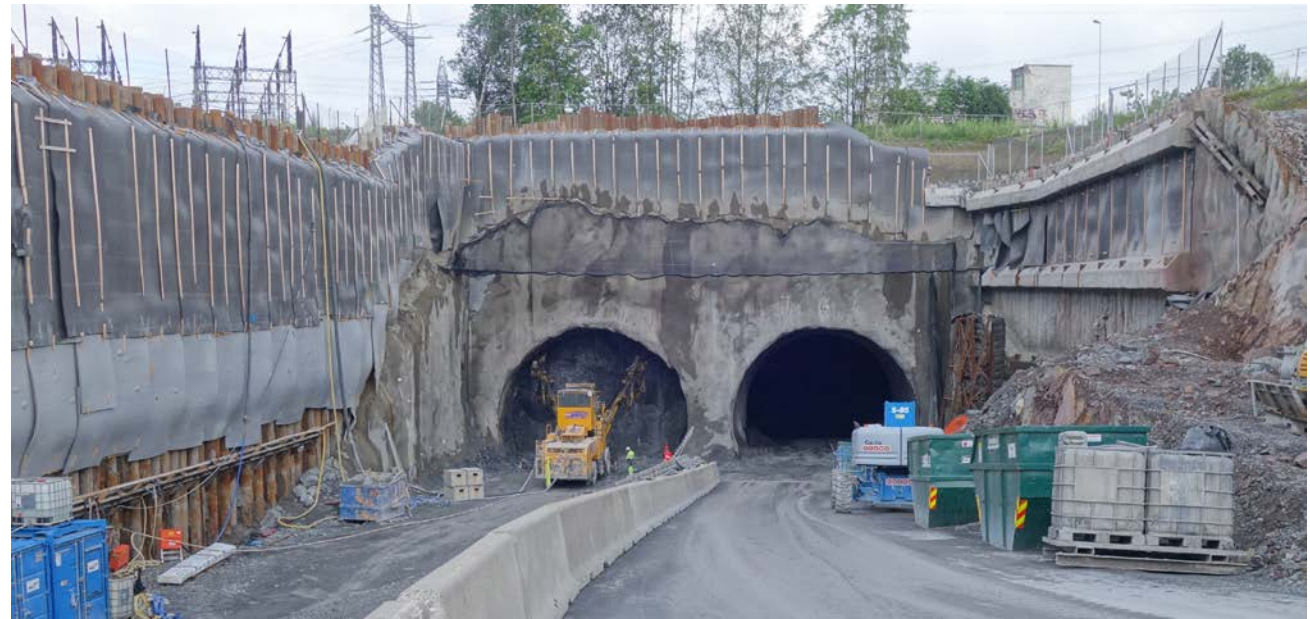
Spunt over påhugg

- Utgravingsdybde ca 5 – 7 m
- To stagrader
- Enkel og tradisjonell spunt, men sikrer påhugget til bergtunnel
- Ukomplisert

Ingen instrumentering eller overvåking

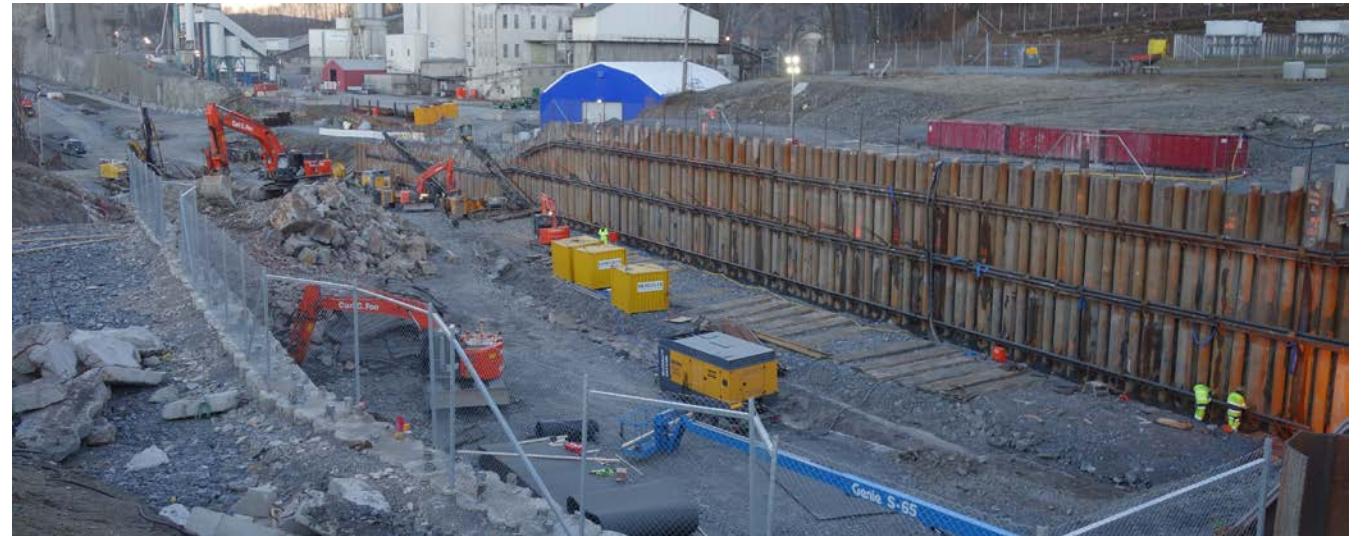
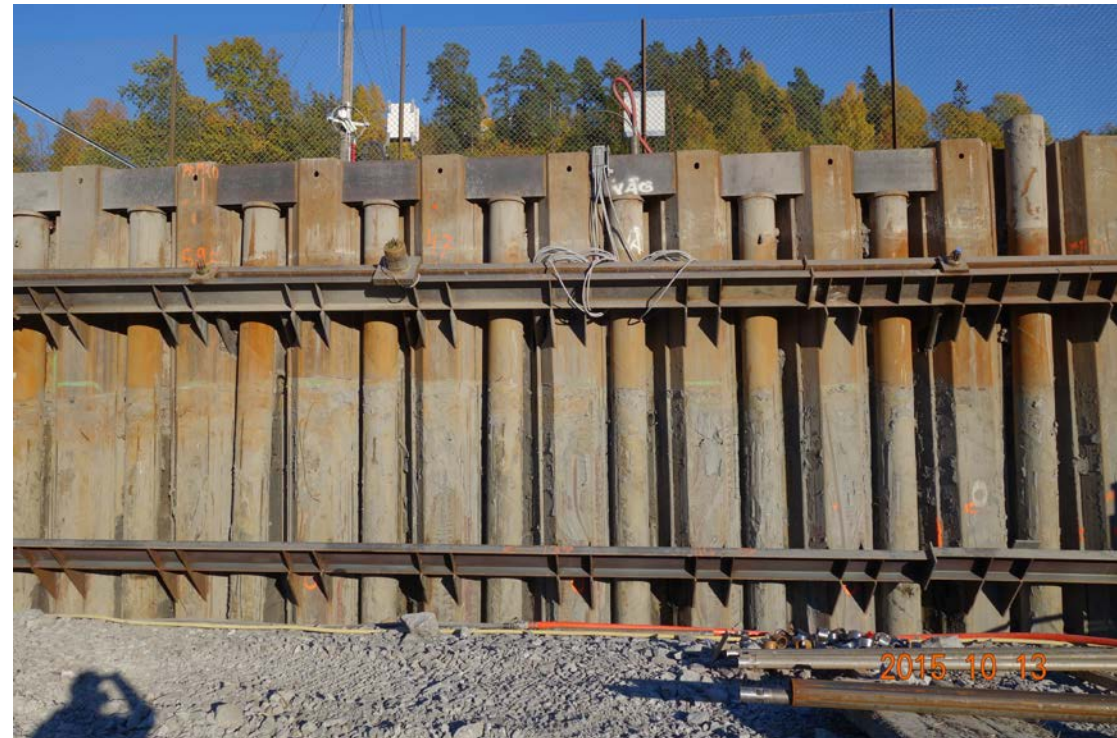
## Kombinert spunt-rørvegg

- Største utgravingsdybde: 17 m
- 2-4 m skråningshøyde bakenfor spunt
- 5 stagrader
- Uvanlig konstruksjon

- Manuelle inklinometere i 3 snitt
- Sanntidsovervåking av deformasjoner i 1 snitt
- Sanntidsovervåking av staglaster i 1 snitt
- Staglastmåling med analoge lastceller (2 stk)
- Sanntidsovervåking av poretrykk for oppfølging av poretrykk, i kombinasjon med pumpebrønner for poretrykkssenkning

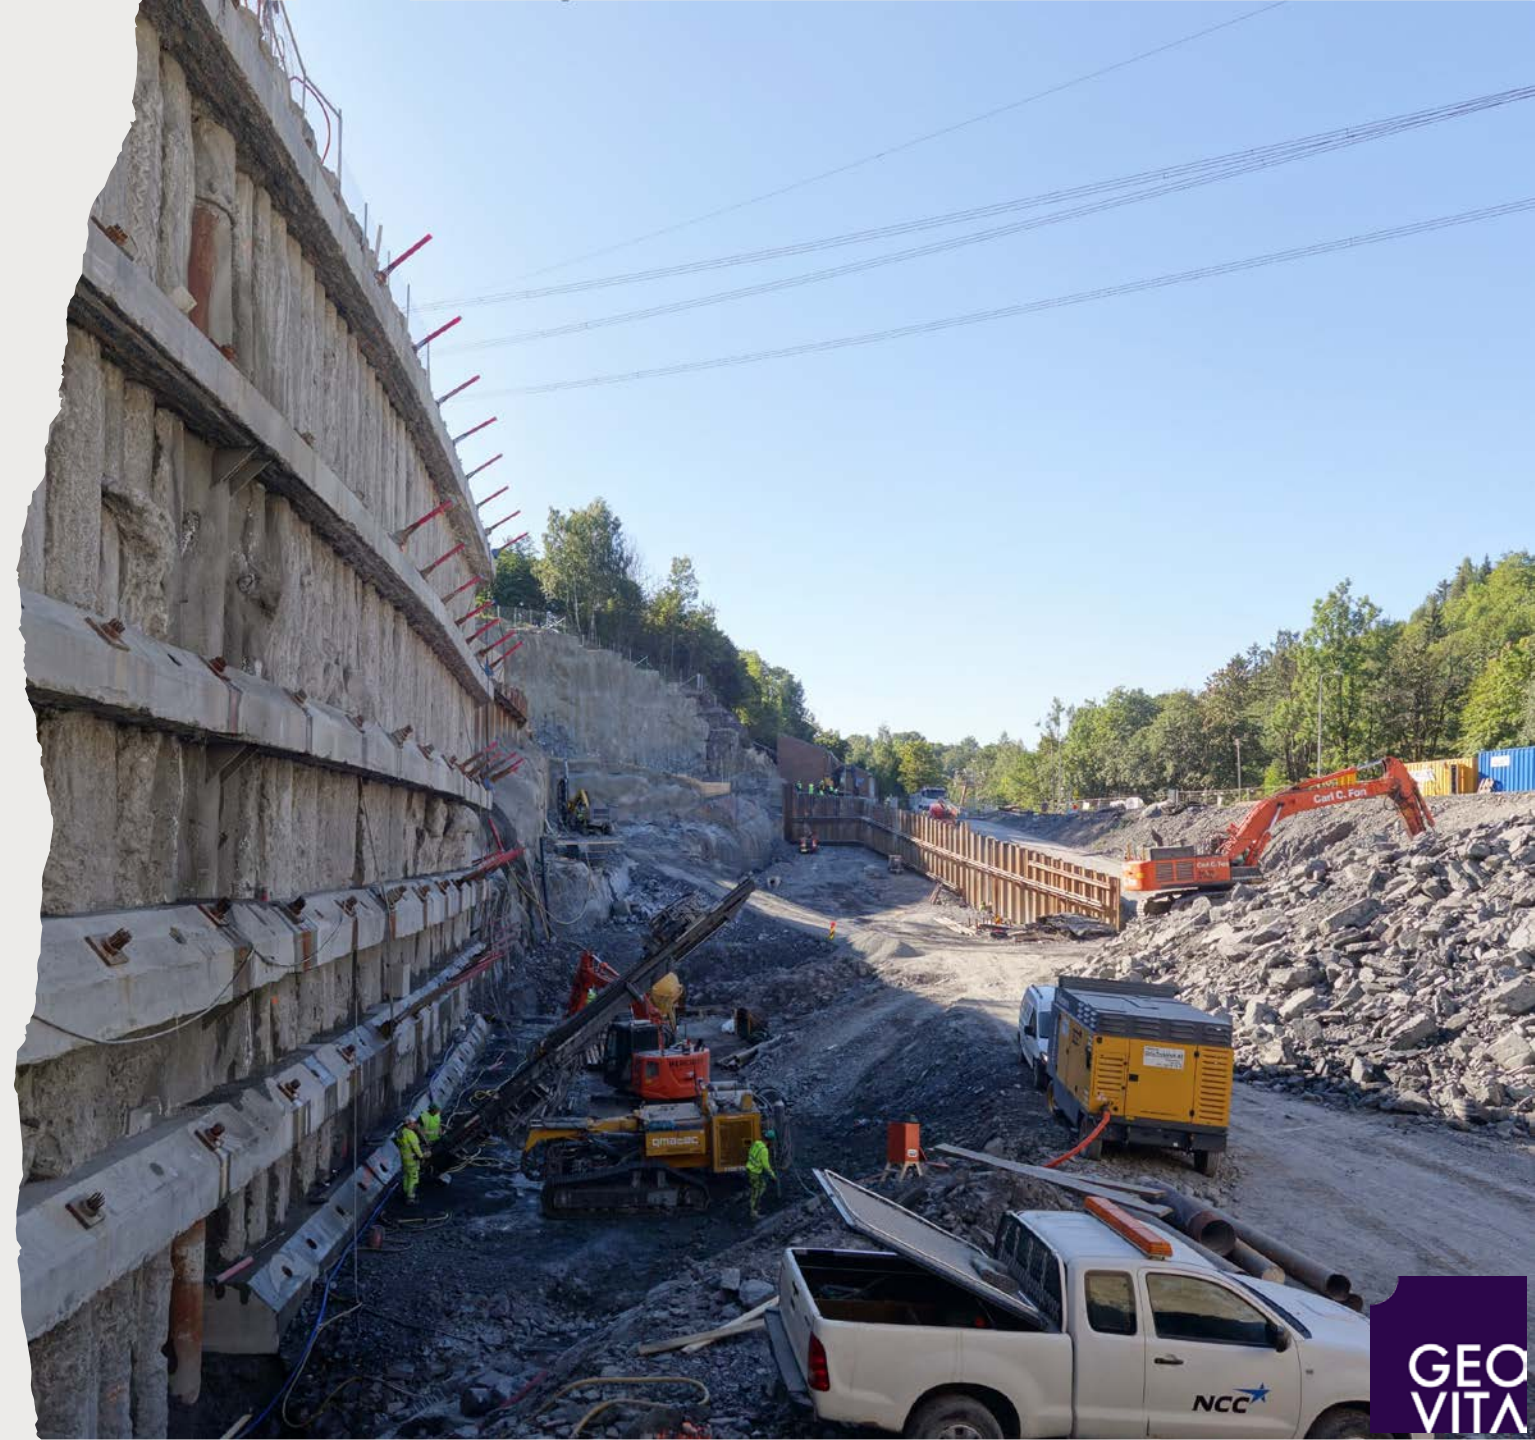
# Byggegrøp Mølla

- 2 støttevegger
  - Spunt for anleggsvei
  - Sekantvegg mot E16 (inkl. sekantvegg over påhugg)
- Vurderinger rundt valgt omfang og type instrumentering

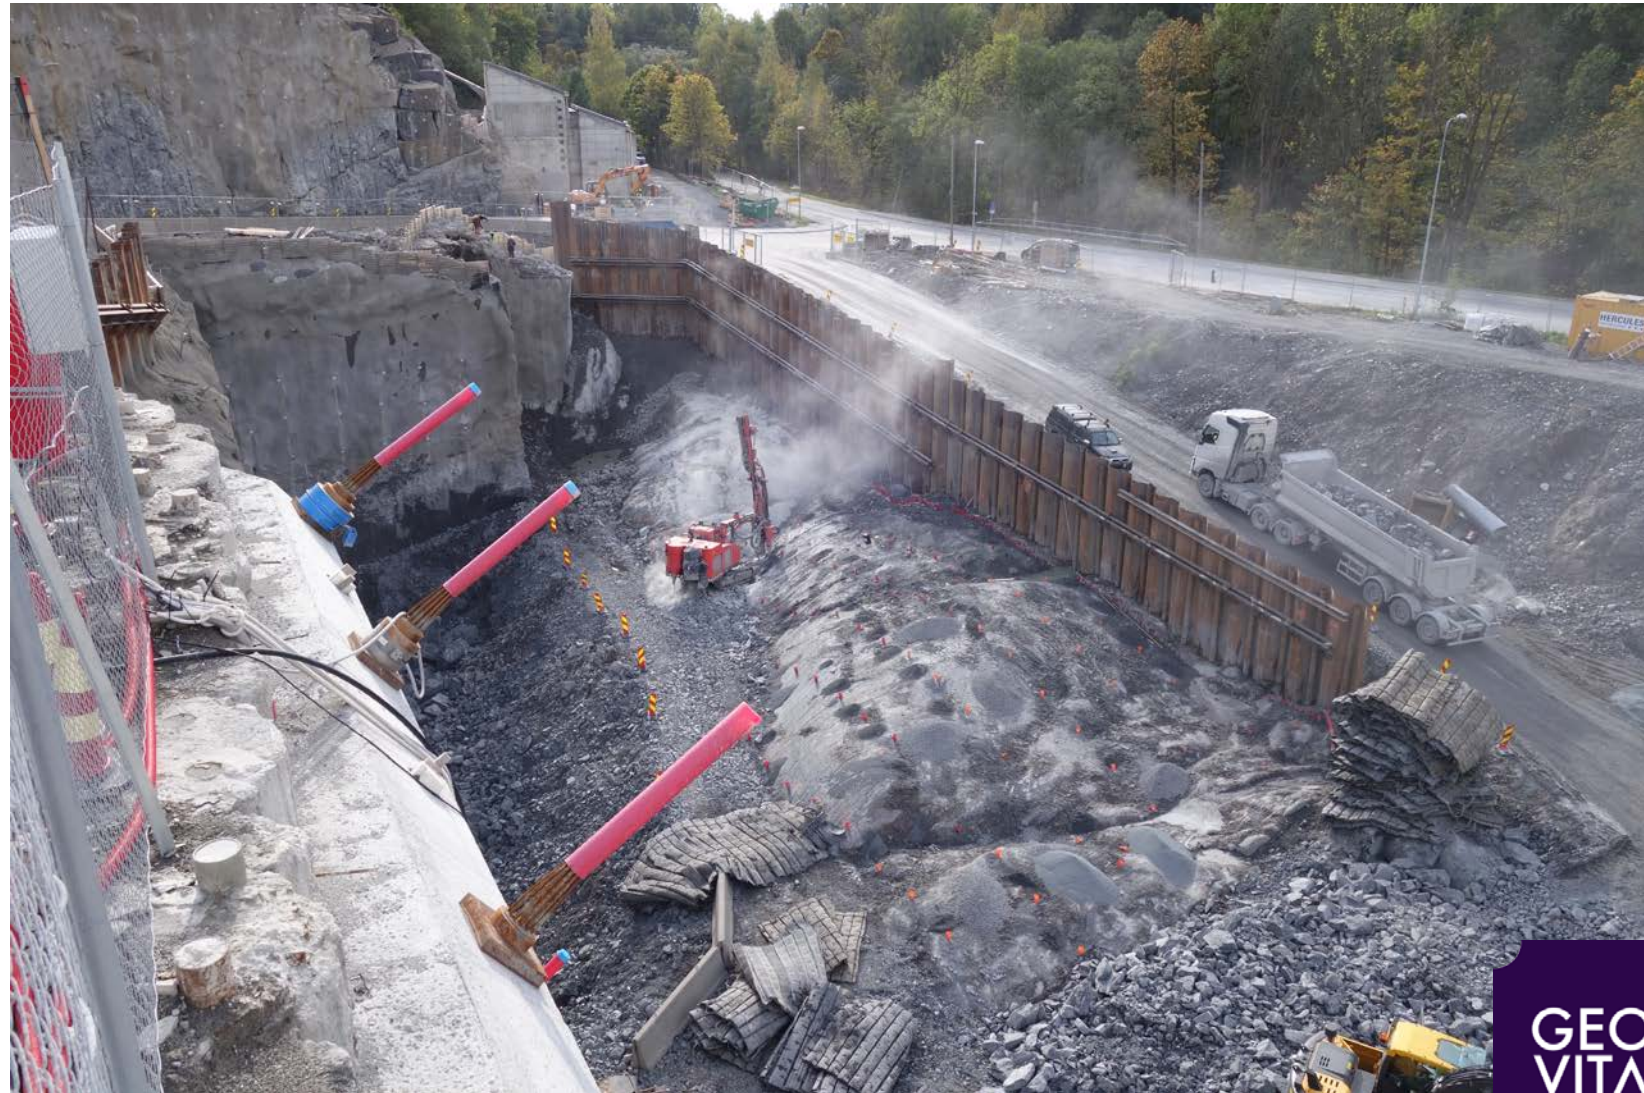
Spunt mot anleggsvei

- Utgravingsdybde inntil 8 m
- Inntil to stagrader
- Enkel og tradisjonell spunt
- Ukomplisert og ingen spesielle forhold

Ingen instrumentering eller overvåking

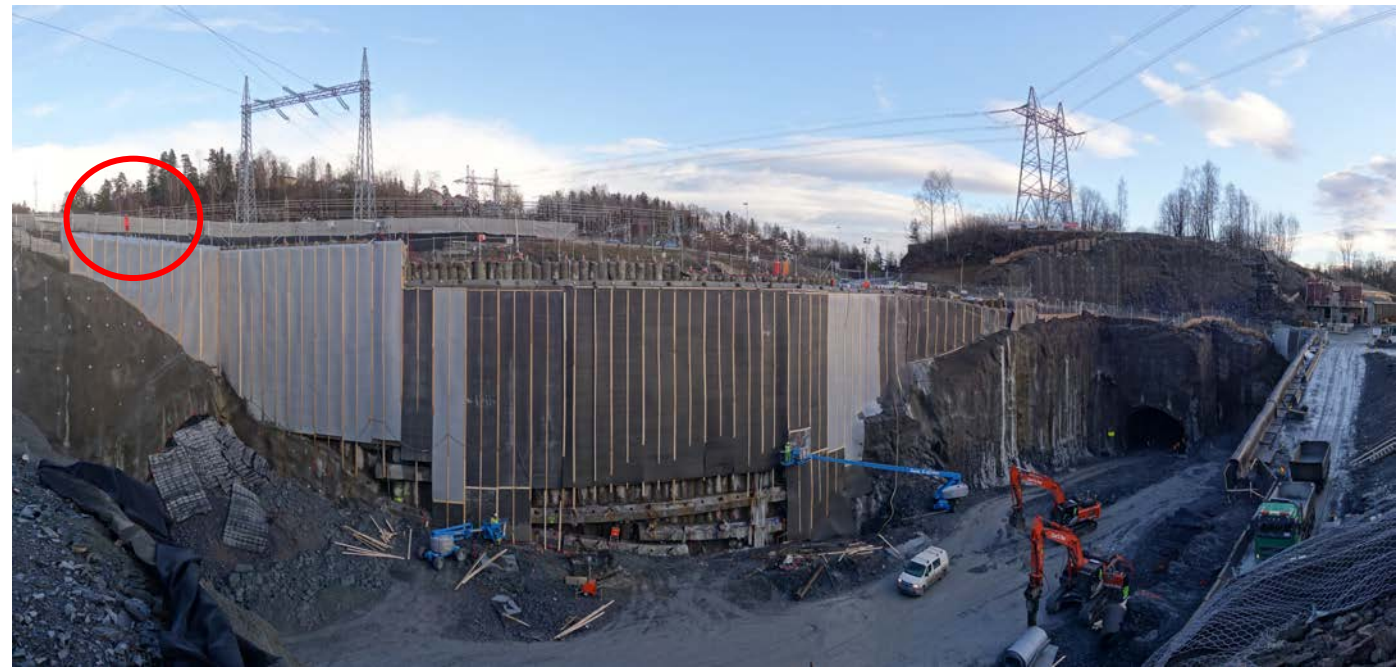
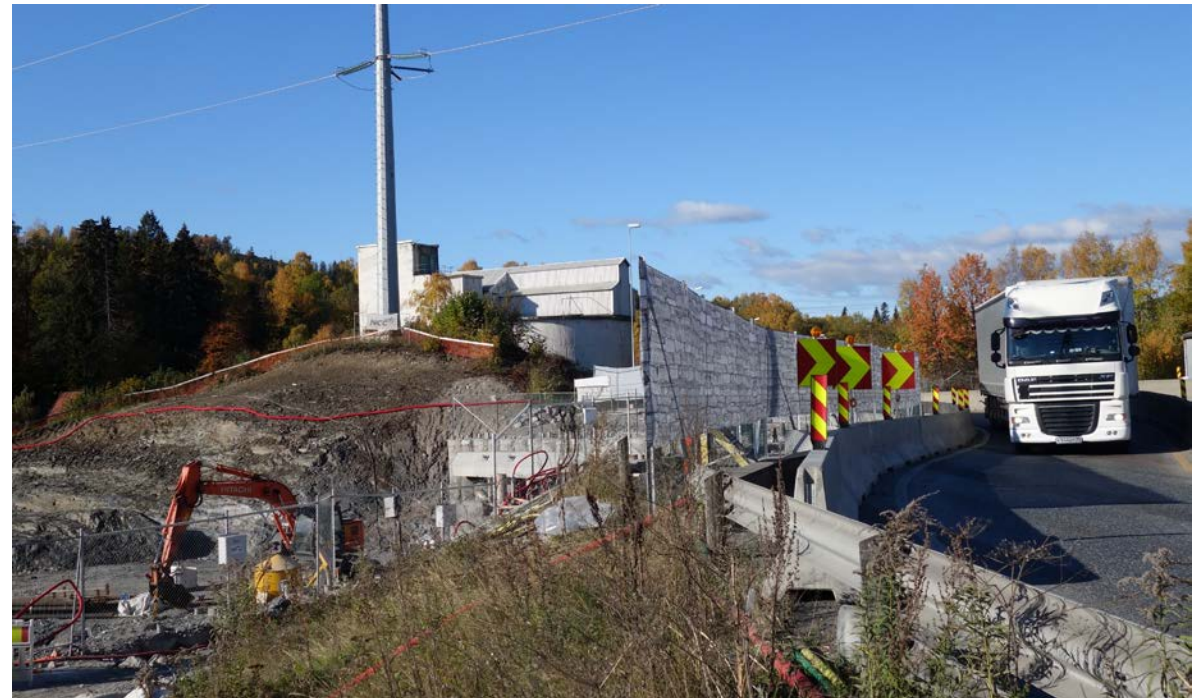
## Sekantvegg mot E16

- Største utgravingsdybde: 28 m
- 3-4 m skråningshøyde opp til E16 med ÅDT 35.000
- 7 stagrader
- Uvanlig konstruksjon, og uvanlig dyp byggegrøp
- Utradisjonell dimensjonering (pumpebrønner – senke poretrykket)

- Manuelle inklinometere i 8 snitt
- Sanntidsovervåking av deformasjoner i 5 snitt
- Sanntidsovervåking av staglaster i 3 snitt
- Staglastmåling med analoge lastceller (4 stk)
- Sanntidsovervåking av poretrykk for oppfølging av poretrykk, i kombinasjon med pumpebrønner for senking av poretrykket

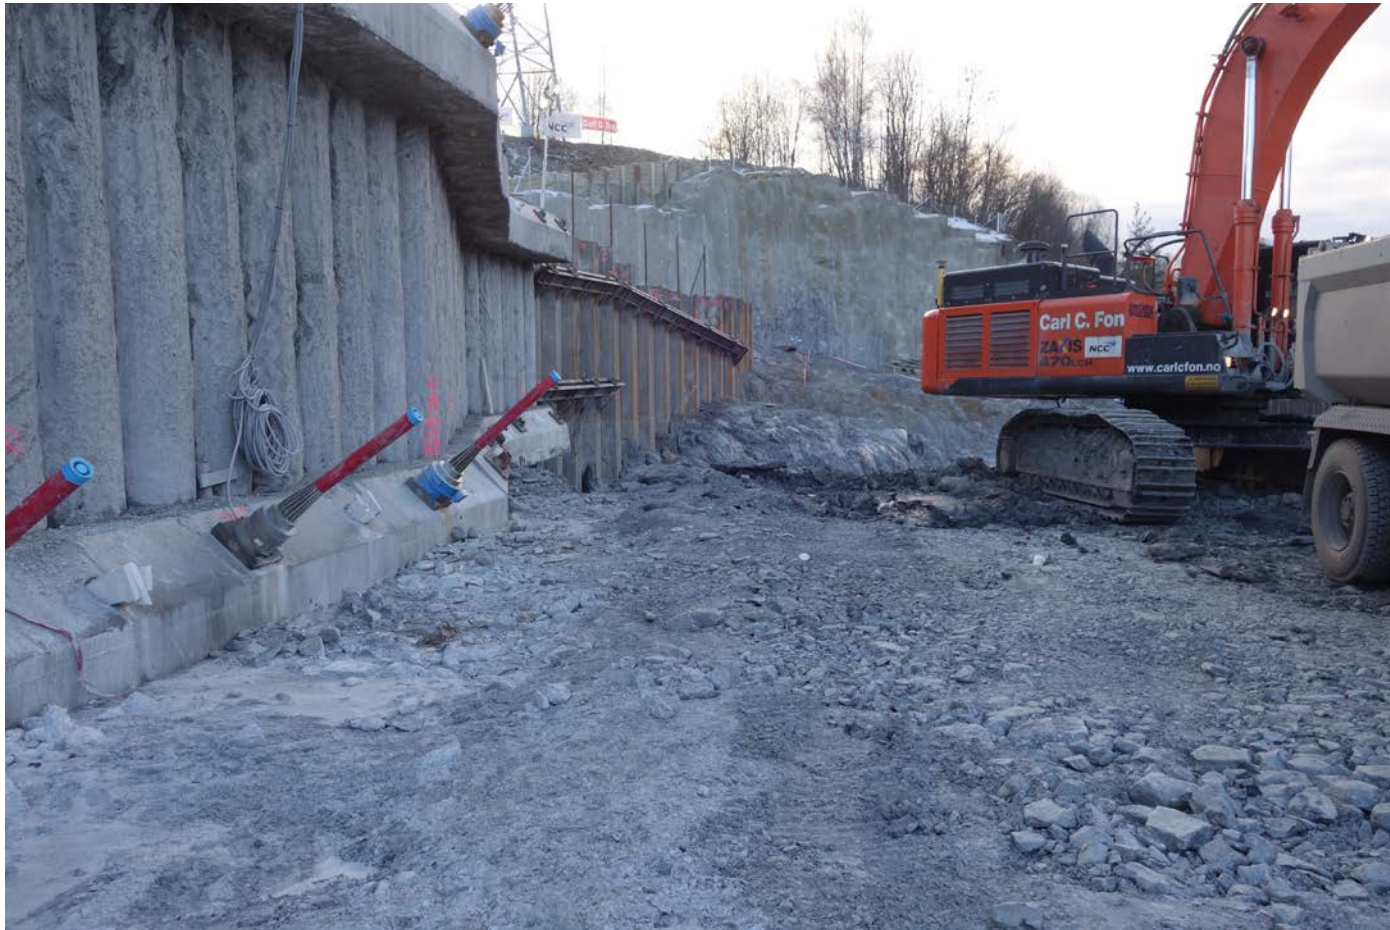
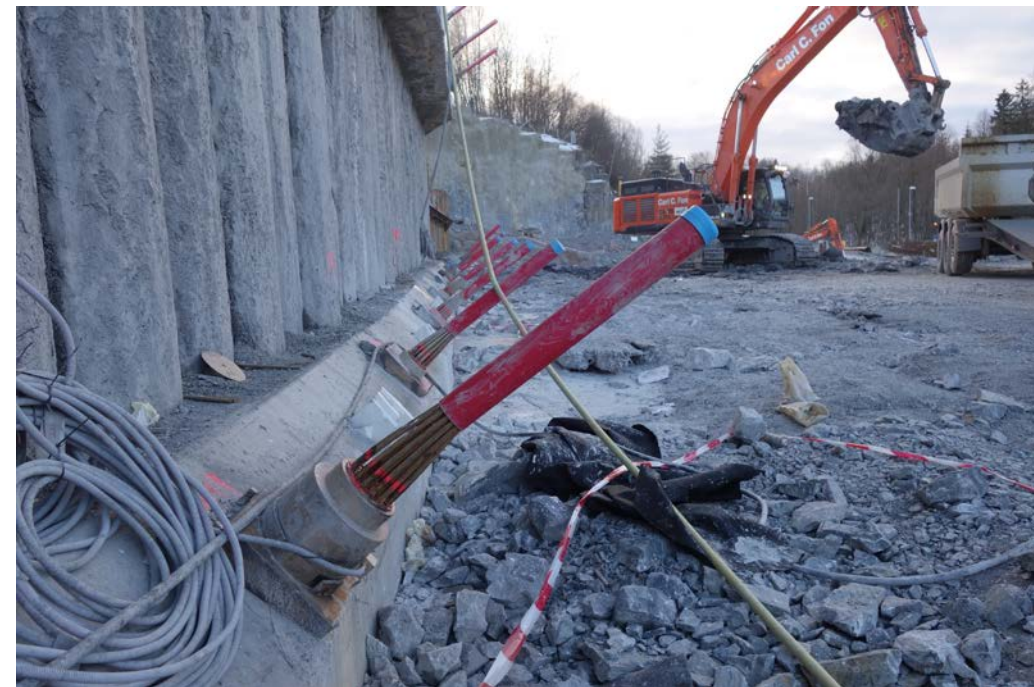
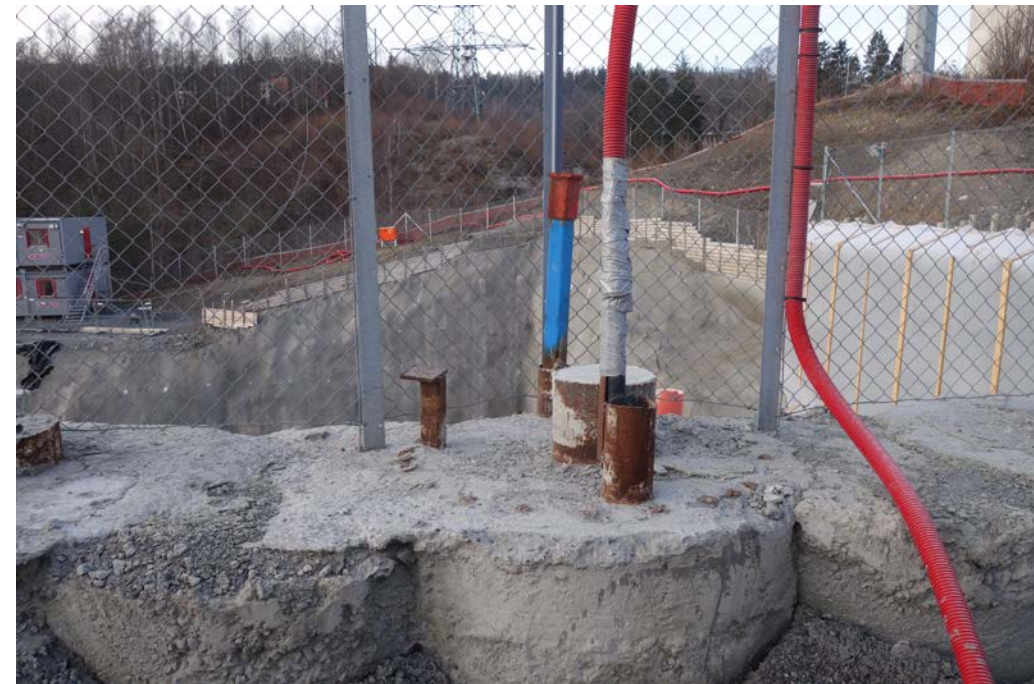
## Sekantvegg

— Sanntidsovervåking av deformasjoner i 5 snitt  
— Manuelle inklinometere i 8 snitt

○ Sanntidsovervåking av staglaster i 3 snitt  
○ Staglastmåling med analoge lastceller (4 stk)

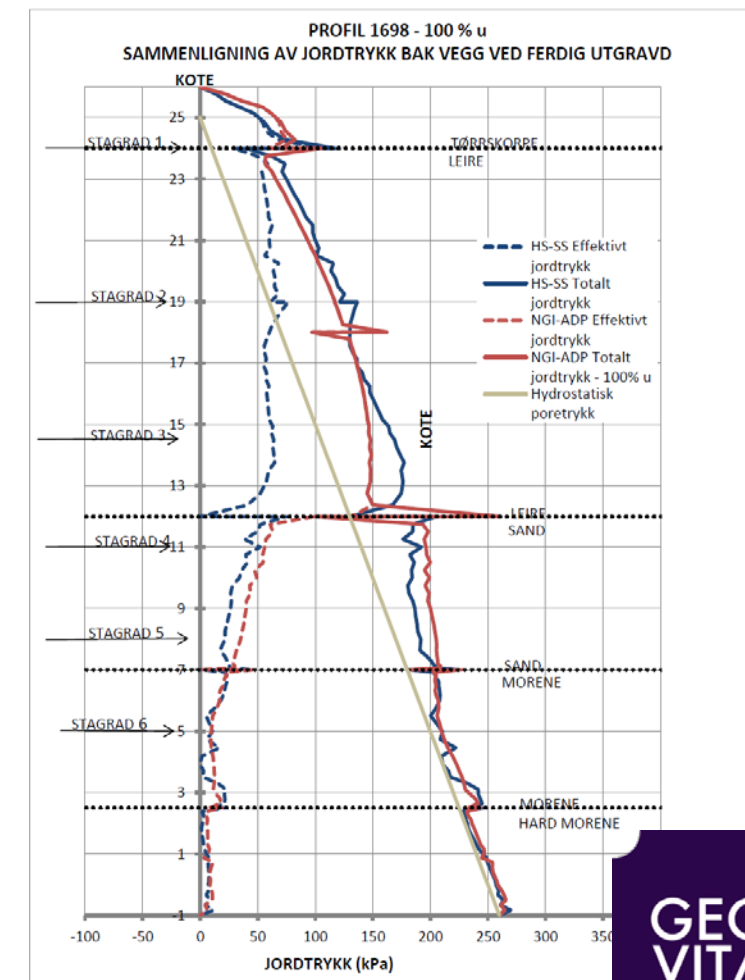
Jordtrykk på vegg:

- Under leirlaget er det vanntrykket som står for det dominerende bidraget i jordtrykk
- Lastfaktor for momenter og stagkrefter = 1,4 → Urimelig når vanntrykket dominerer !
- Løsning: Senk poretrykket med pumpebrønner (tror uansett at lekkasjer vil senke det)
  - ULS: Poretrykket senket til 70 % av hydrostatisk nivå
  - ALS: Poretrykk i hydrostatisk nivå

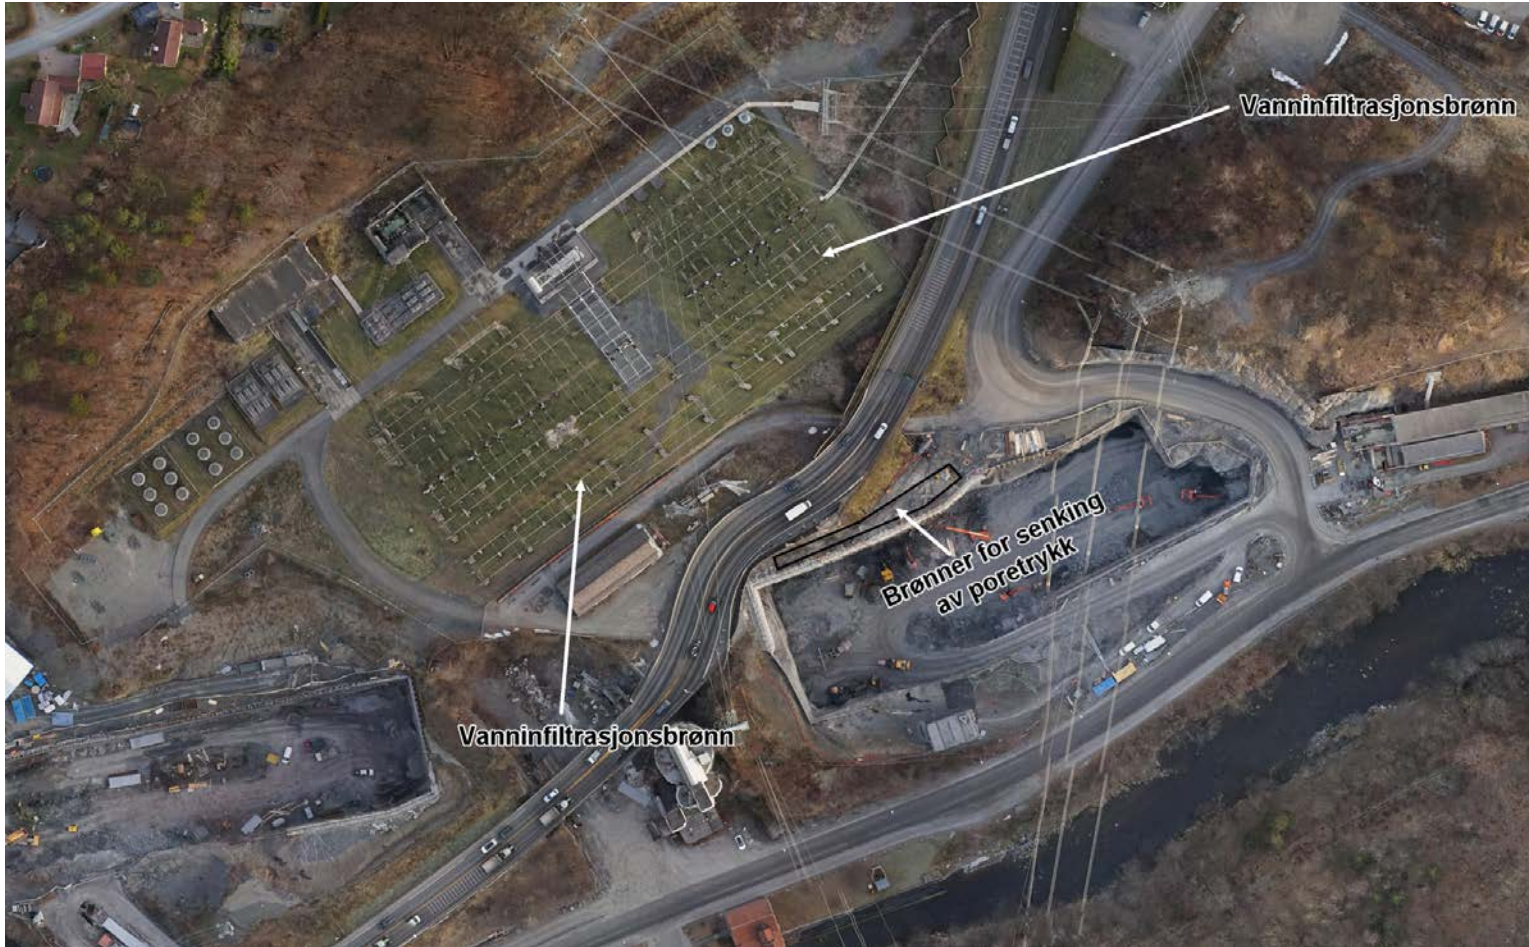
Vanninfiltrasjonsbrønner:

**NB: Bør «alltid» ha sanntidsovervåking og fjernstyring av vanninfiltrasjonsbrønner!**
