# Instrumentering av byggegrop

Prosjekteksempel E16  
Sandvika - Wøyen

**Amund Augland**  
**Geovita AS**

# E16 Sandvika - Wøyen

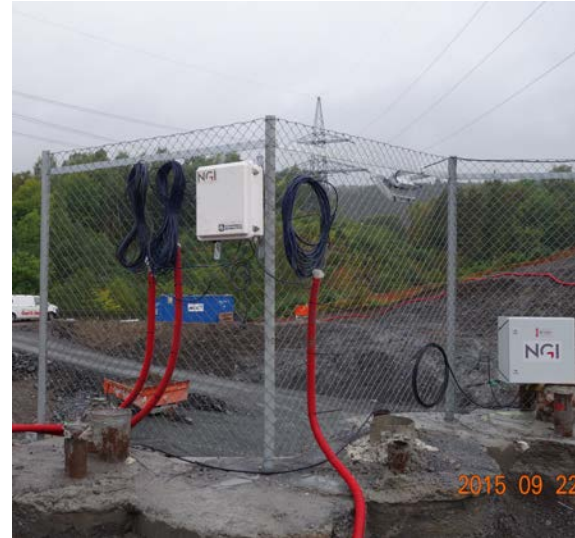
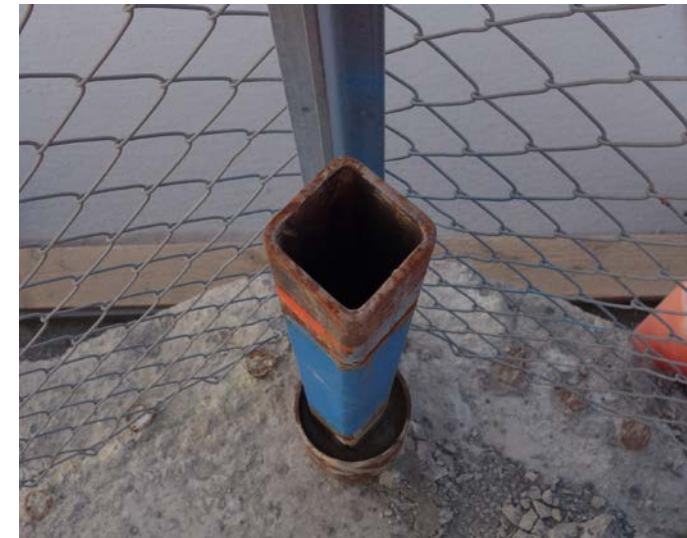
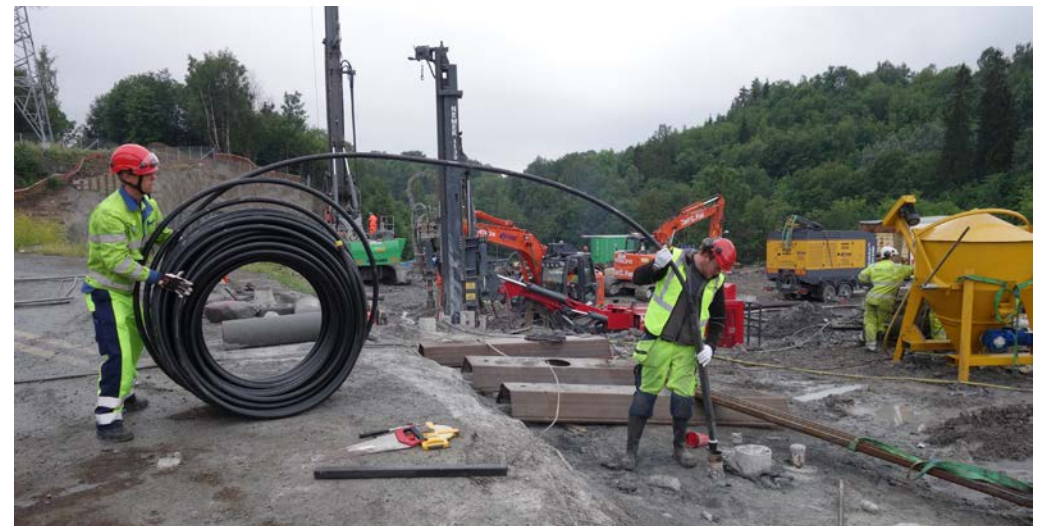
- Tradisjonelle inklinometermålinger:
  - Stålprofiler (50 x 50 mm) levert og montert av utførelsesentreprenør NCC
  - Målinger utført av SVV i egen regi
- Sanntidsovervåking av deformasjoner og staglaster, inkl. webløsning:
  - Egen entreprise for instrumenteringen, utført av NGI
  - Forarbeider utført av NCC (foringsrør og berghull for deformasjonsmålinger mm.)
- Sanntidsovervåking av poretrykk:
  - Installert og etablert ifm. detaljprosjekteringen, utført av NGI (byggherrestyrt ved SVV)
  - NB: Poretrykksmålere i morenemasser – installert ved metoden «grout in place»
- Vanninfiltrasjonsbrønner:
  - Etablert av NCC
  - Manuell styring, kontroll og oppfølging, av SVV

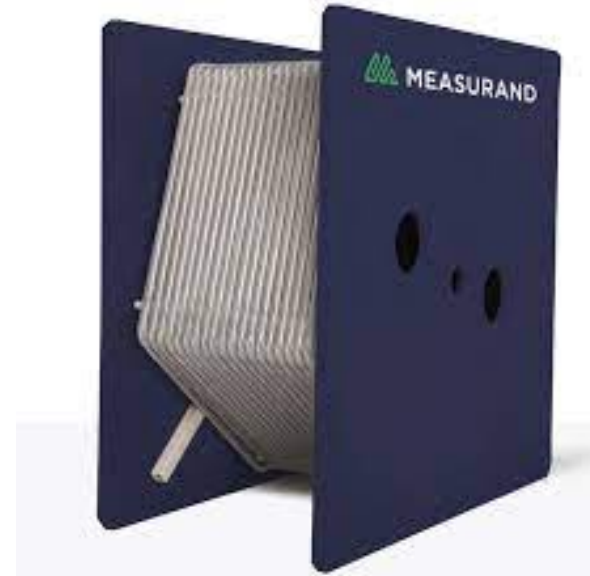
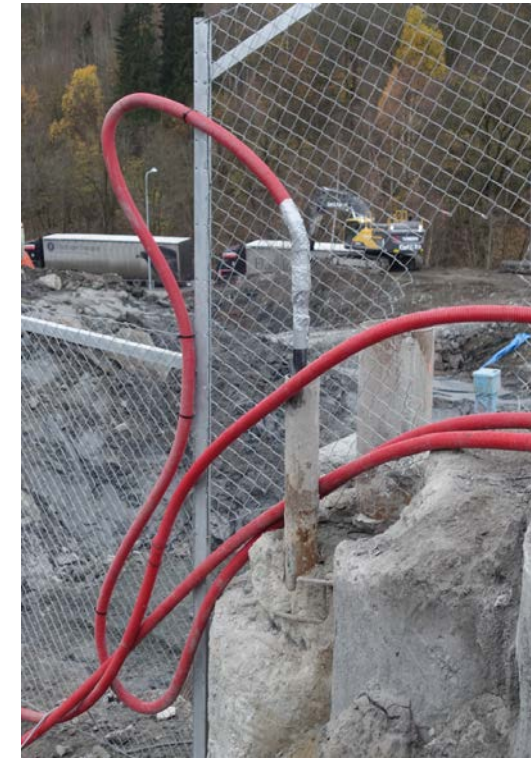
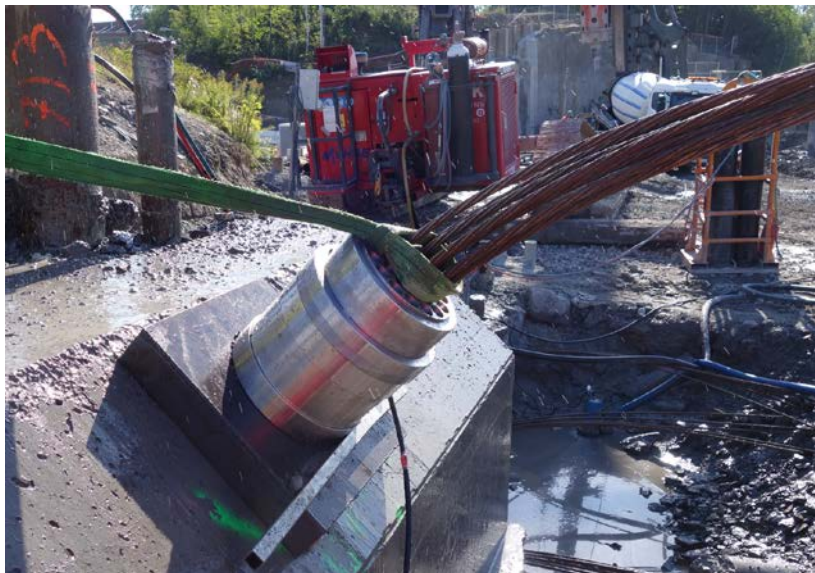
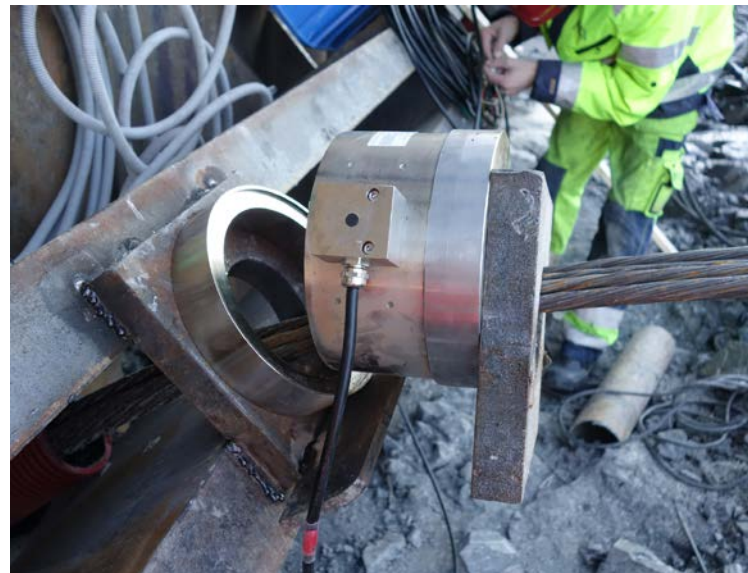
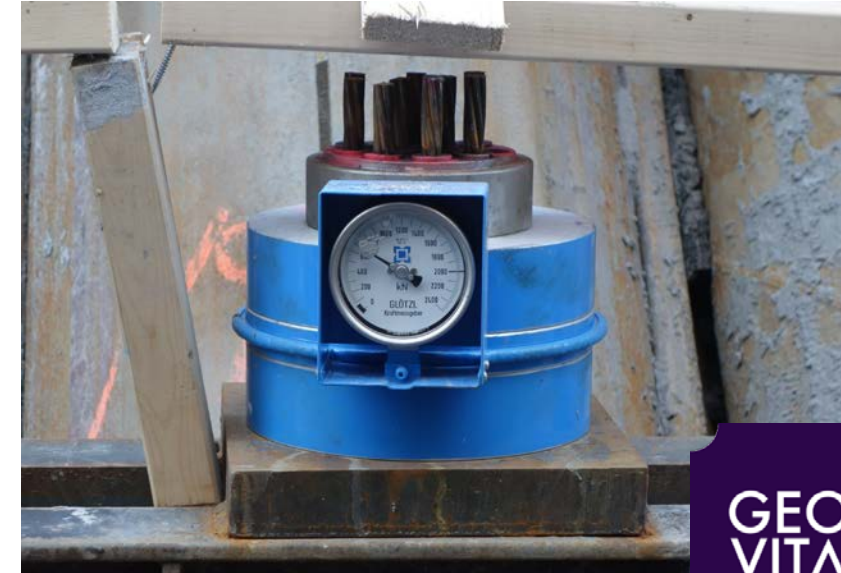
## Valgt løsning:

- Sanntidsovervåkede setningsmålinger med SAAF deformasjonsmålere (segmentlengde 0,5 m)
- Måling av staglaster med lastceller (GeoSense VWLC-5000 series) med 3 til 6 målersensorer i hver lastcelle
  - Ved enkelte defekte sensorer kan disse fjernes fra utregningen

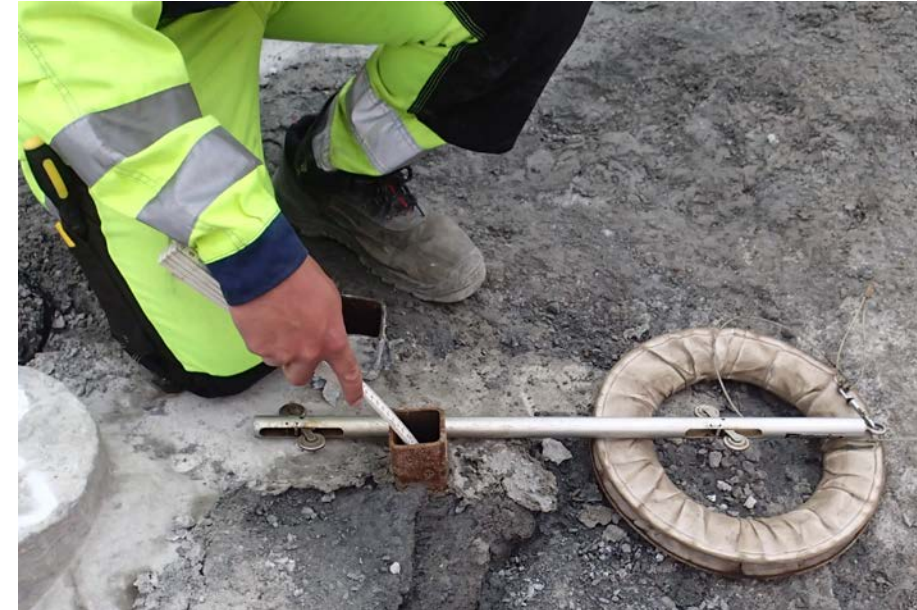
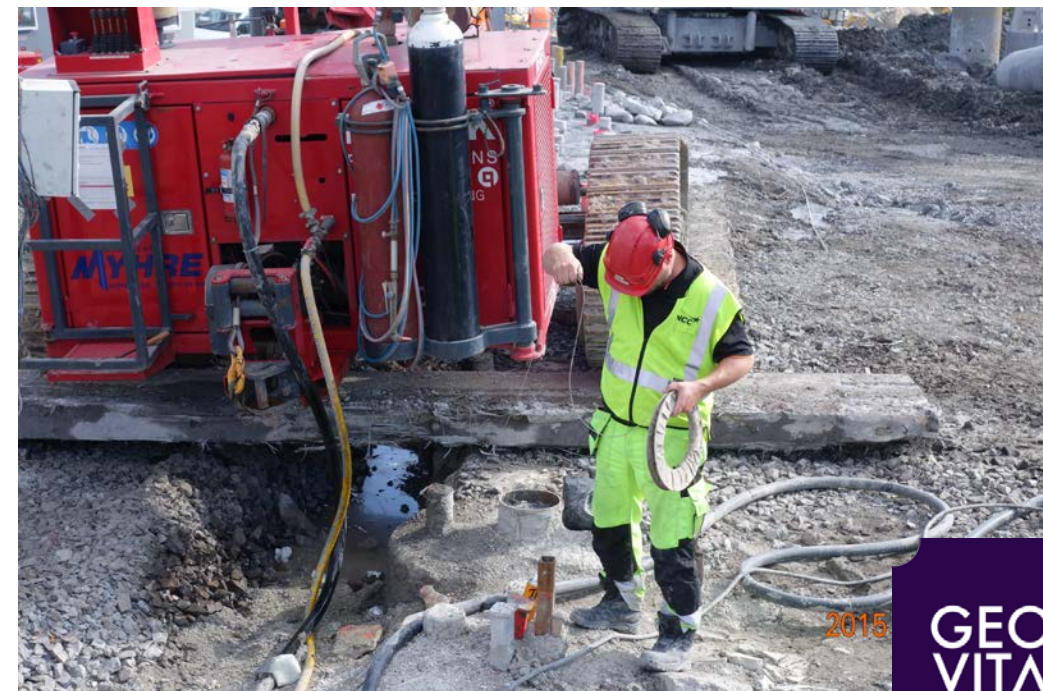
# Manuelle inklinometermålinger

- Ved manuelle inklinometermålinger: Bruk en «dummy» til å kontrollere at kanalen er «god» (ikke glippe mellom skjøt av stålprofilene)
- Kanalene må altså være sammenhengende
- Kanaler kan og vil bli ødelagt (!) – ha flere!
- Bruk lokk: Unngå grus etc inn i kanalen
- Sørg for at kanalene ikke er vannfylte (frost...)
- Fordel å orientere dem riktig
- Ved spunt til berg: Om mulig, installer kanalen ned i berg, under spuntfot?
- Også innstøpte inklinometerkanaler i sekantvegger kan skades (for eksempel meisling for blottlegging av armering)
- Kanalene må ikke kappes eller skjøtes etter nullmåling!
- Må ha dedikert personell til å lese av (!!!)
- Ressurskrevende
- Oppspenning stag ettermiddag, utgraving neste morgen?
- Måleverdier skal alltid kontrolleres etter måling for å se at det ikke er forstyrrelser eller feil med målingene.

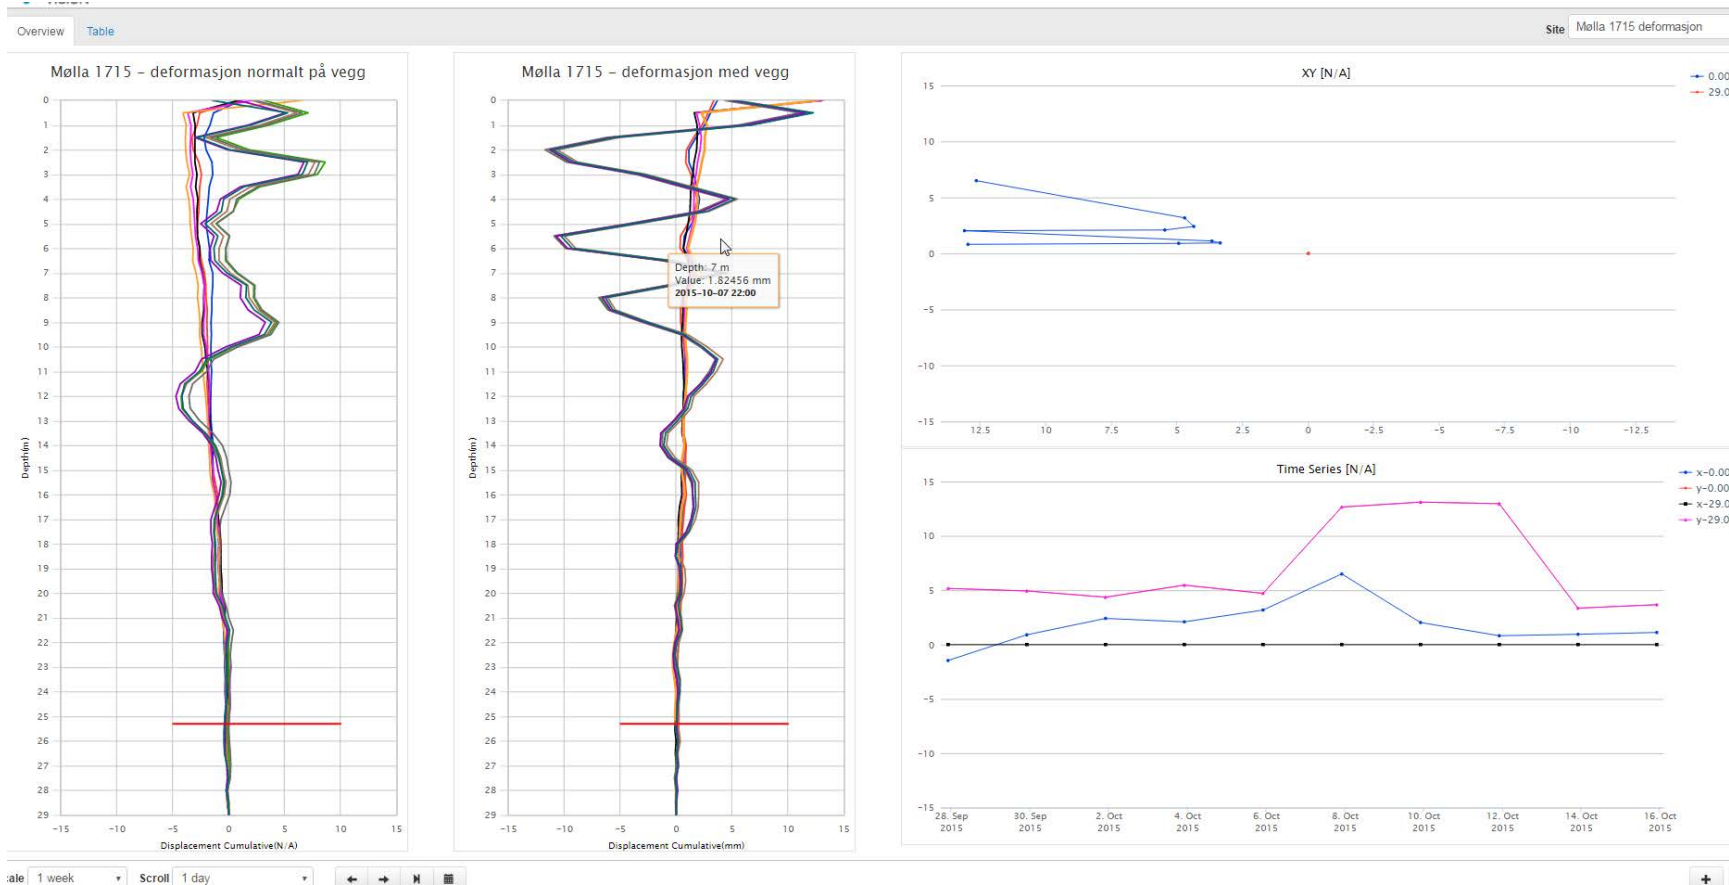
# Fjernavleste inklinometermålinger (SAAF)

- SAAF-deformasjonsmålere må festes skikkelig, ellers kan følgende skje...
- Forårsaket av at måleren ble dyttet på, og fikk en rotasjon inni røret
- Løsning: Nullstille måleserien, men mister da kontinuiteten i måleserien

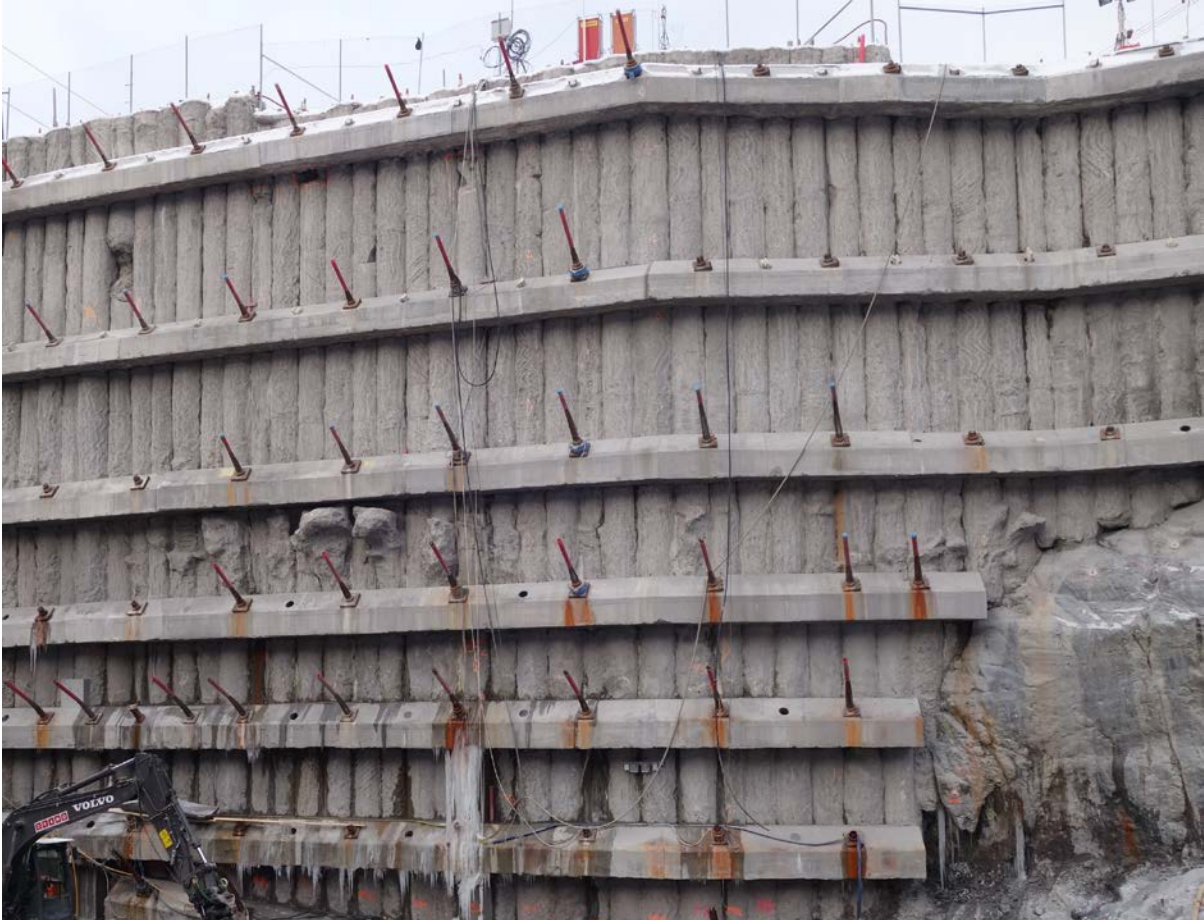
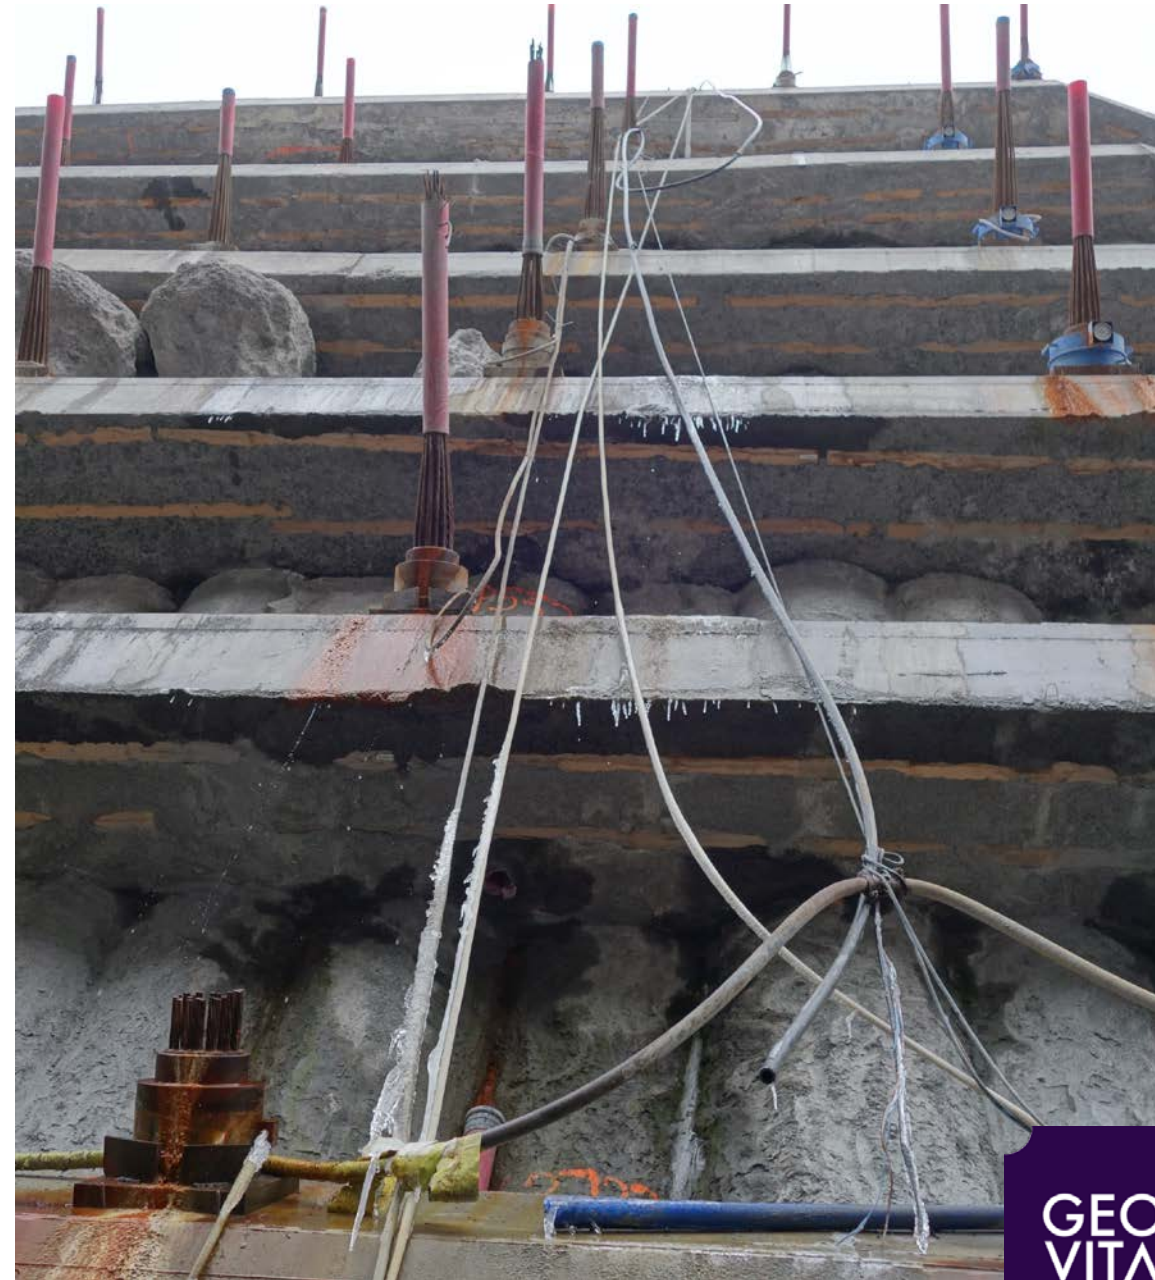
## Selvfølgeligheter...

- Byggegroper er et røft miljø... Forsøk best mulig å beskytte kabler og ledninger. Isdannelse gir store laster.

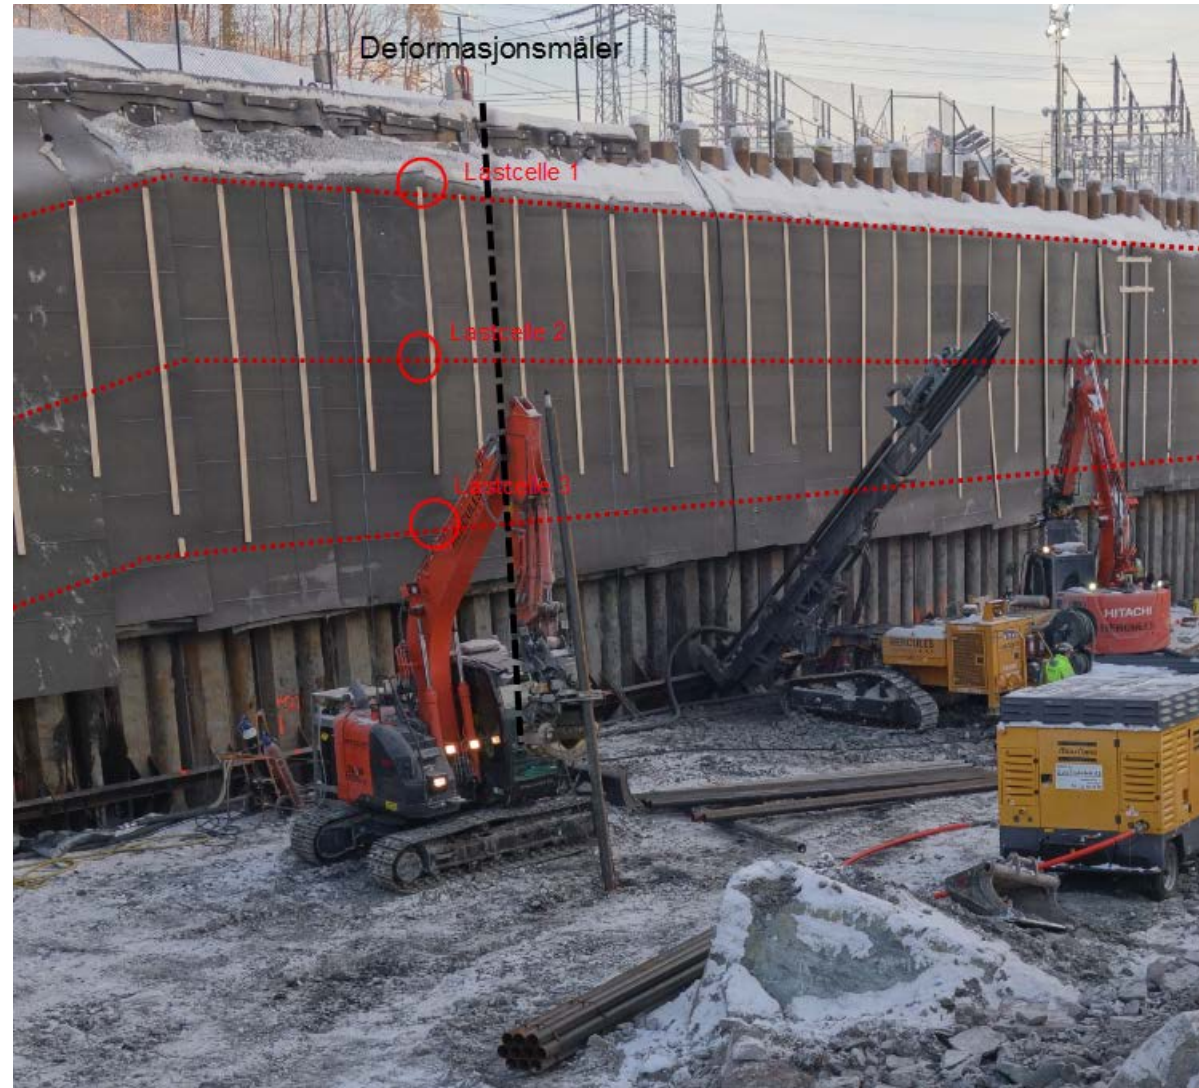
- Hvordan unngå... eller håndtere frostproblematikk
- Utenpåliggende isolasjonsmatter kan fungere tilstrekkelig når monteringen er ferdig og utførelsen er god.
- Hva med utgravingssekvenser om vinteren?
- Vi benyttet 45 mm matter av PE-skum
- Målte temperatur bak isolasjonen og hadde fyring i beredskap

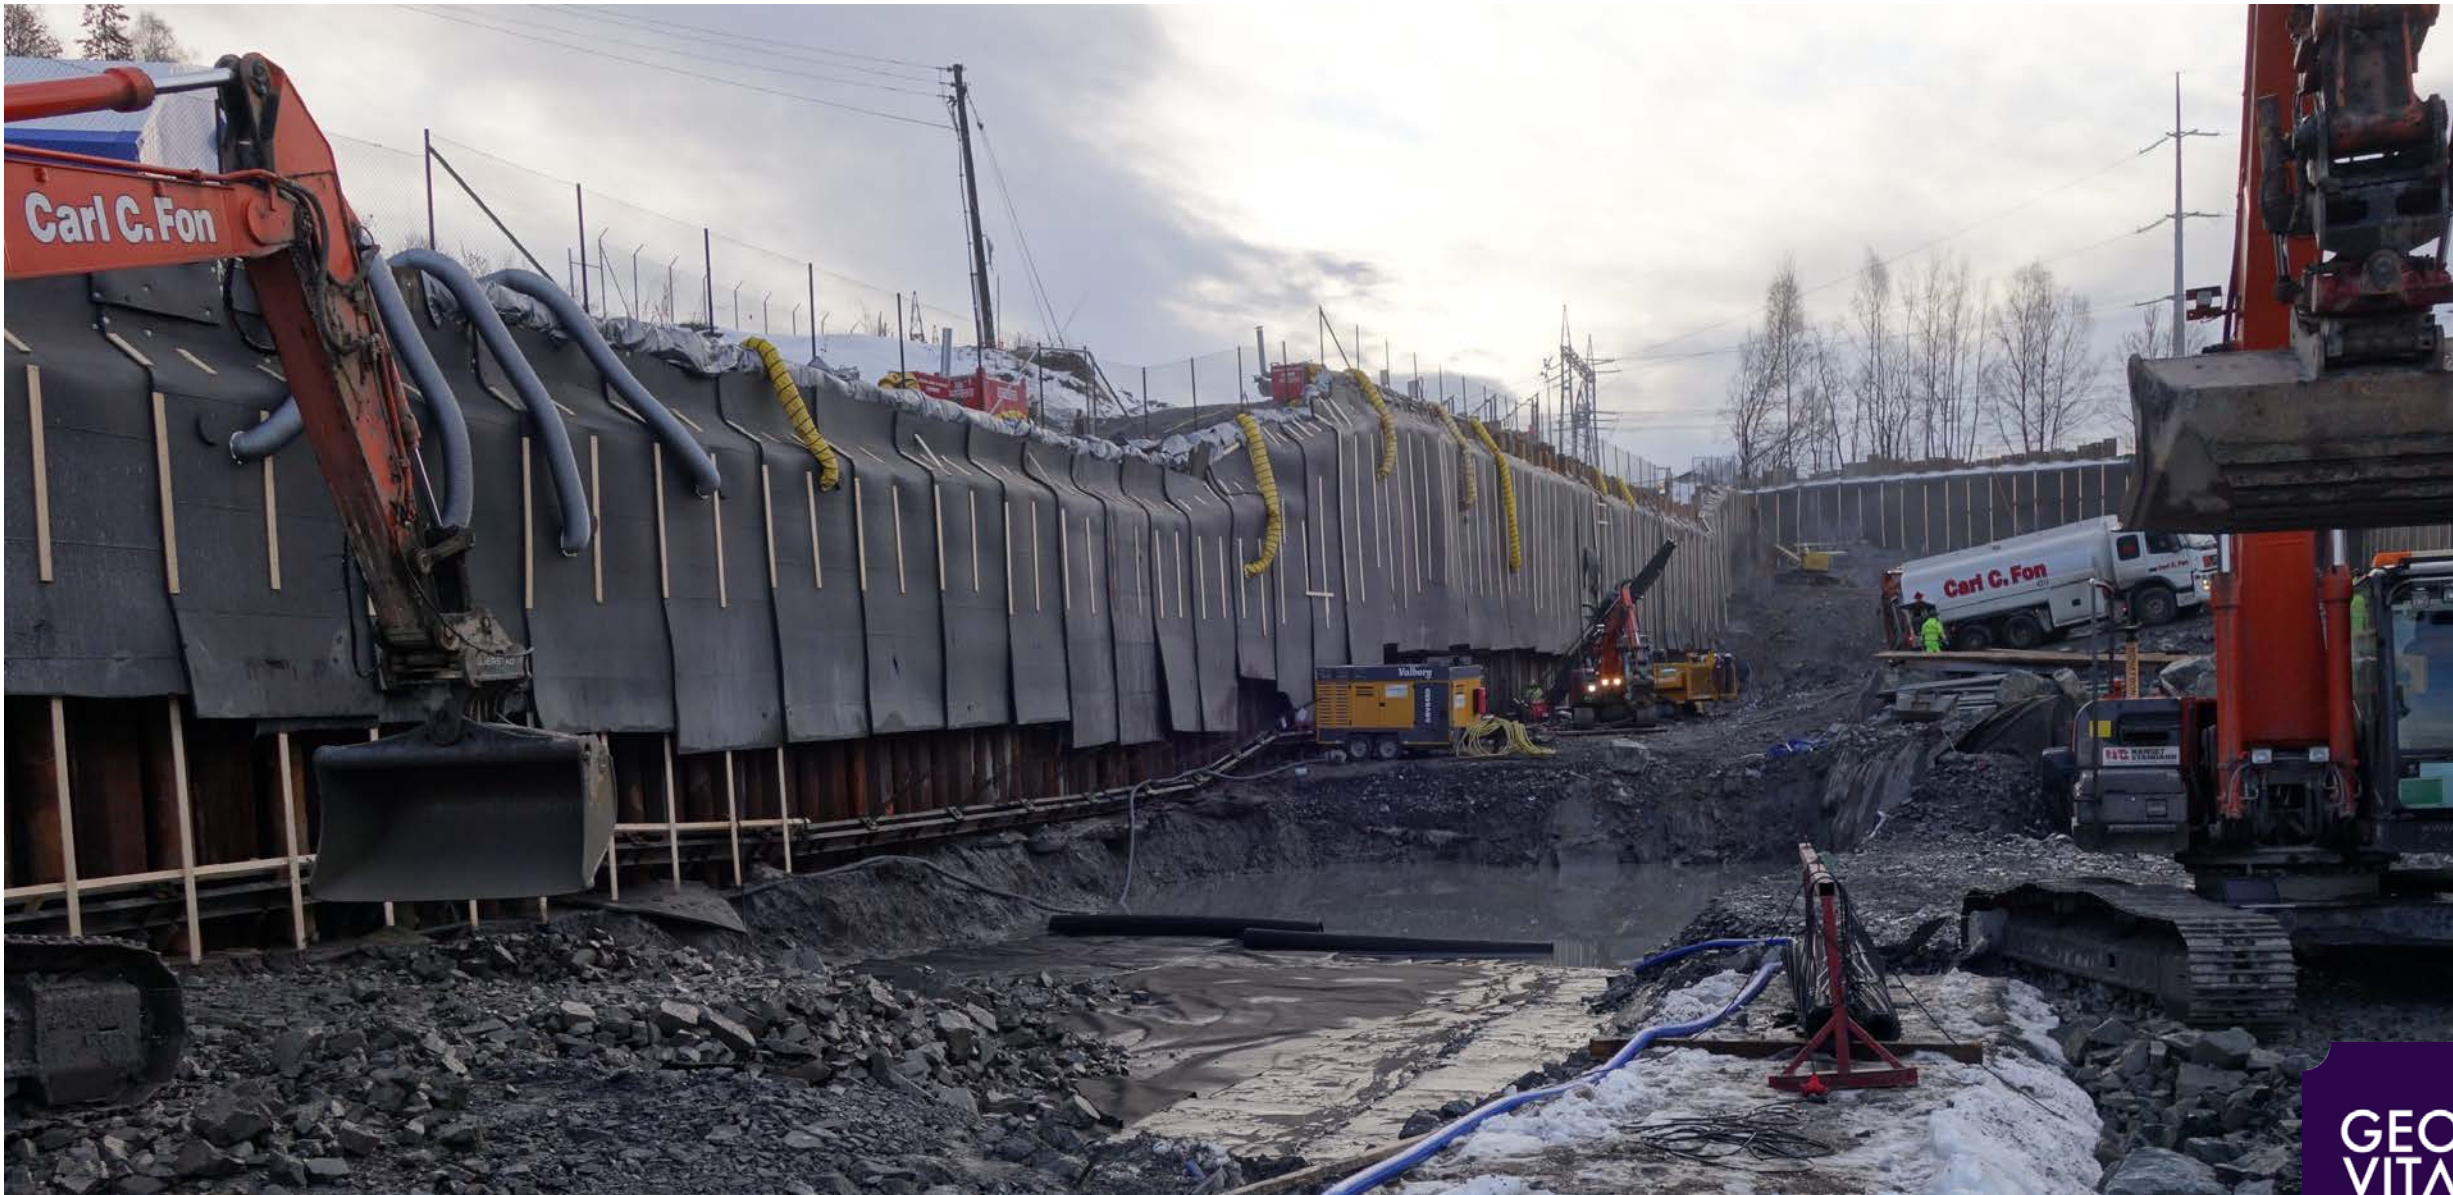
Oppvarming med kokoverk  
Lokal effekt – trenger mange

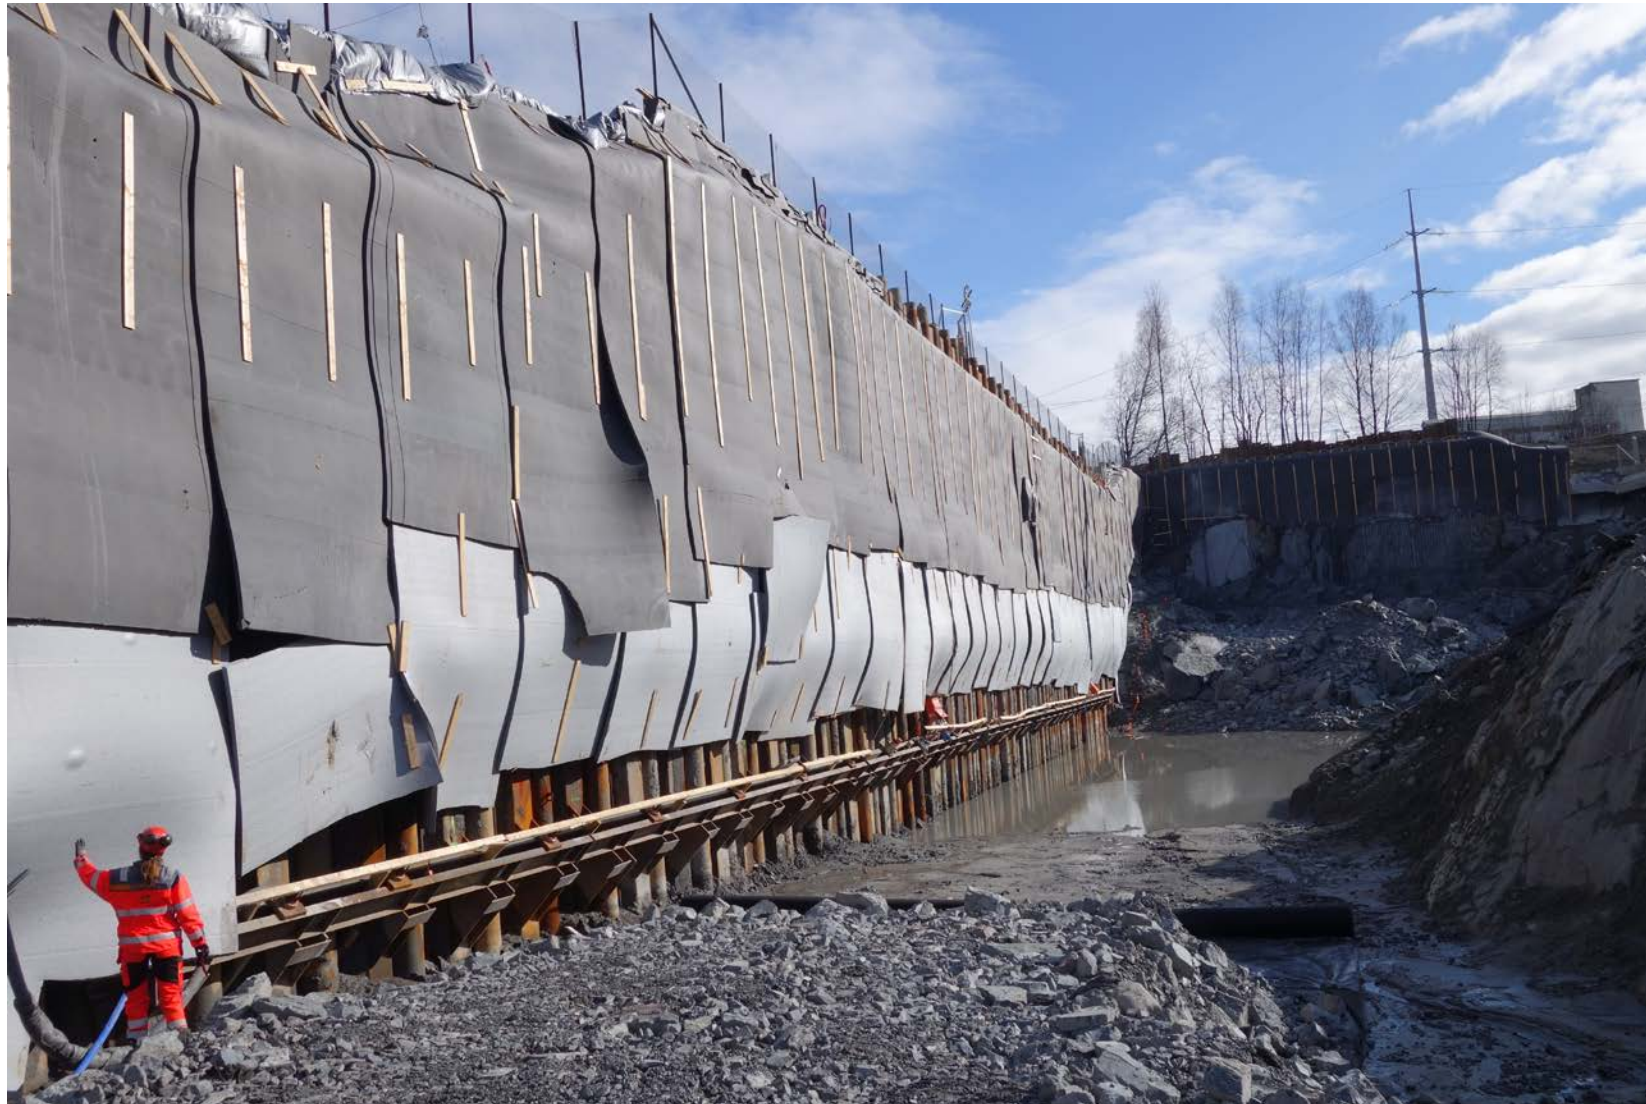
## Byggegrøp Franzefoss – spunt-rørvegg

En sesong senere....

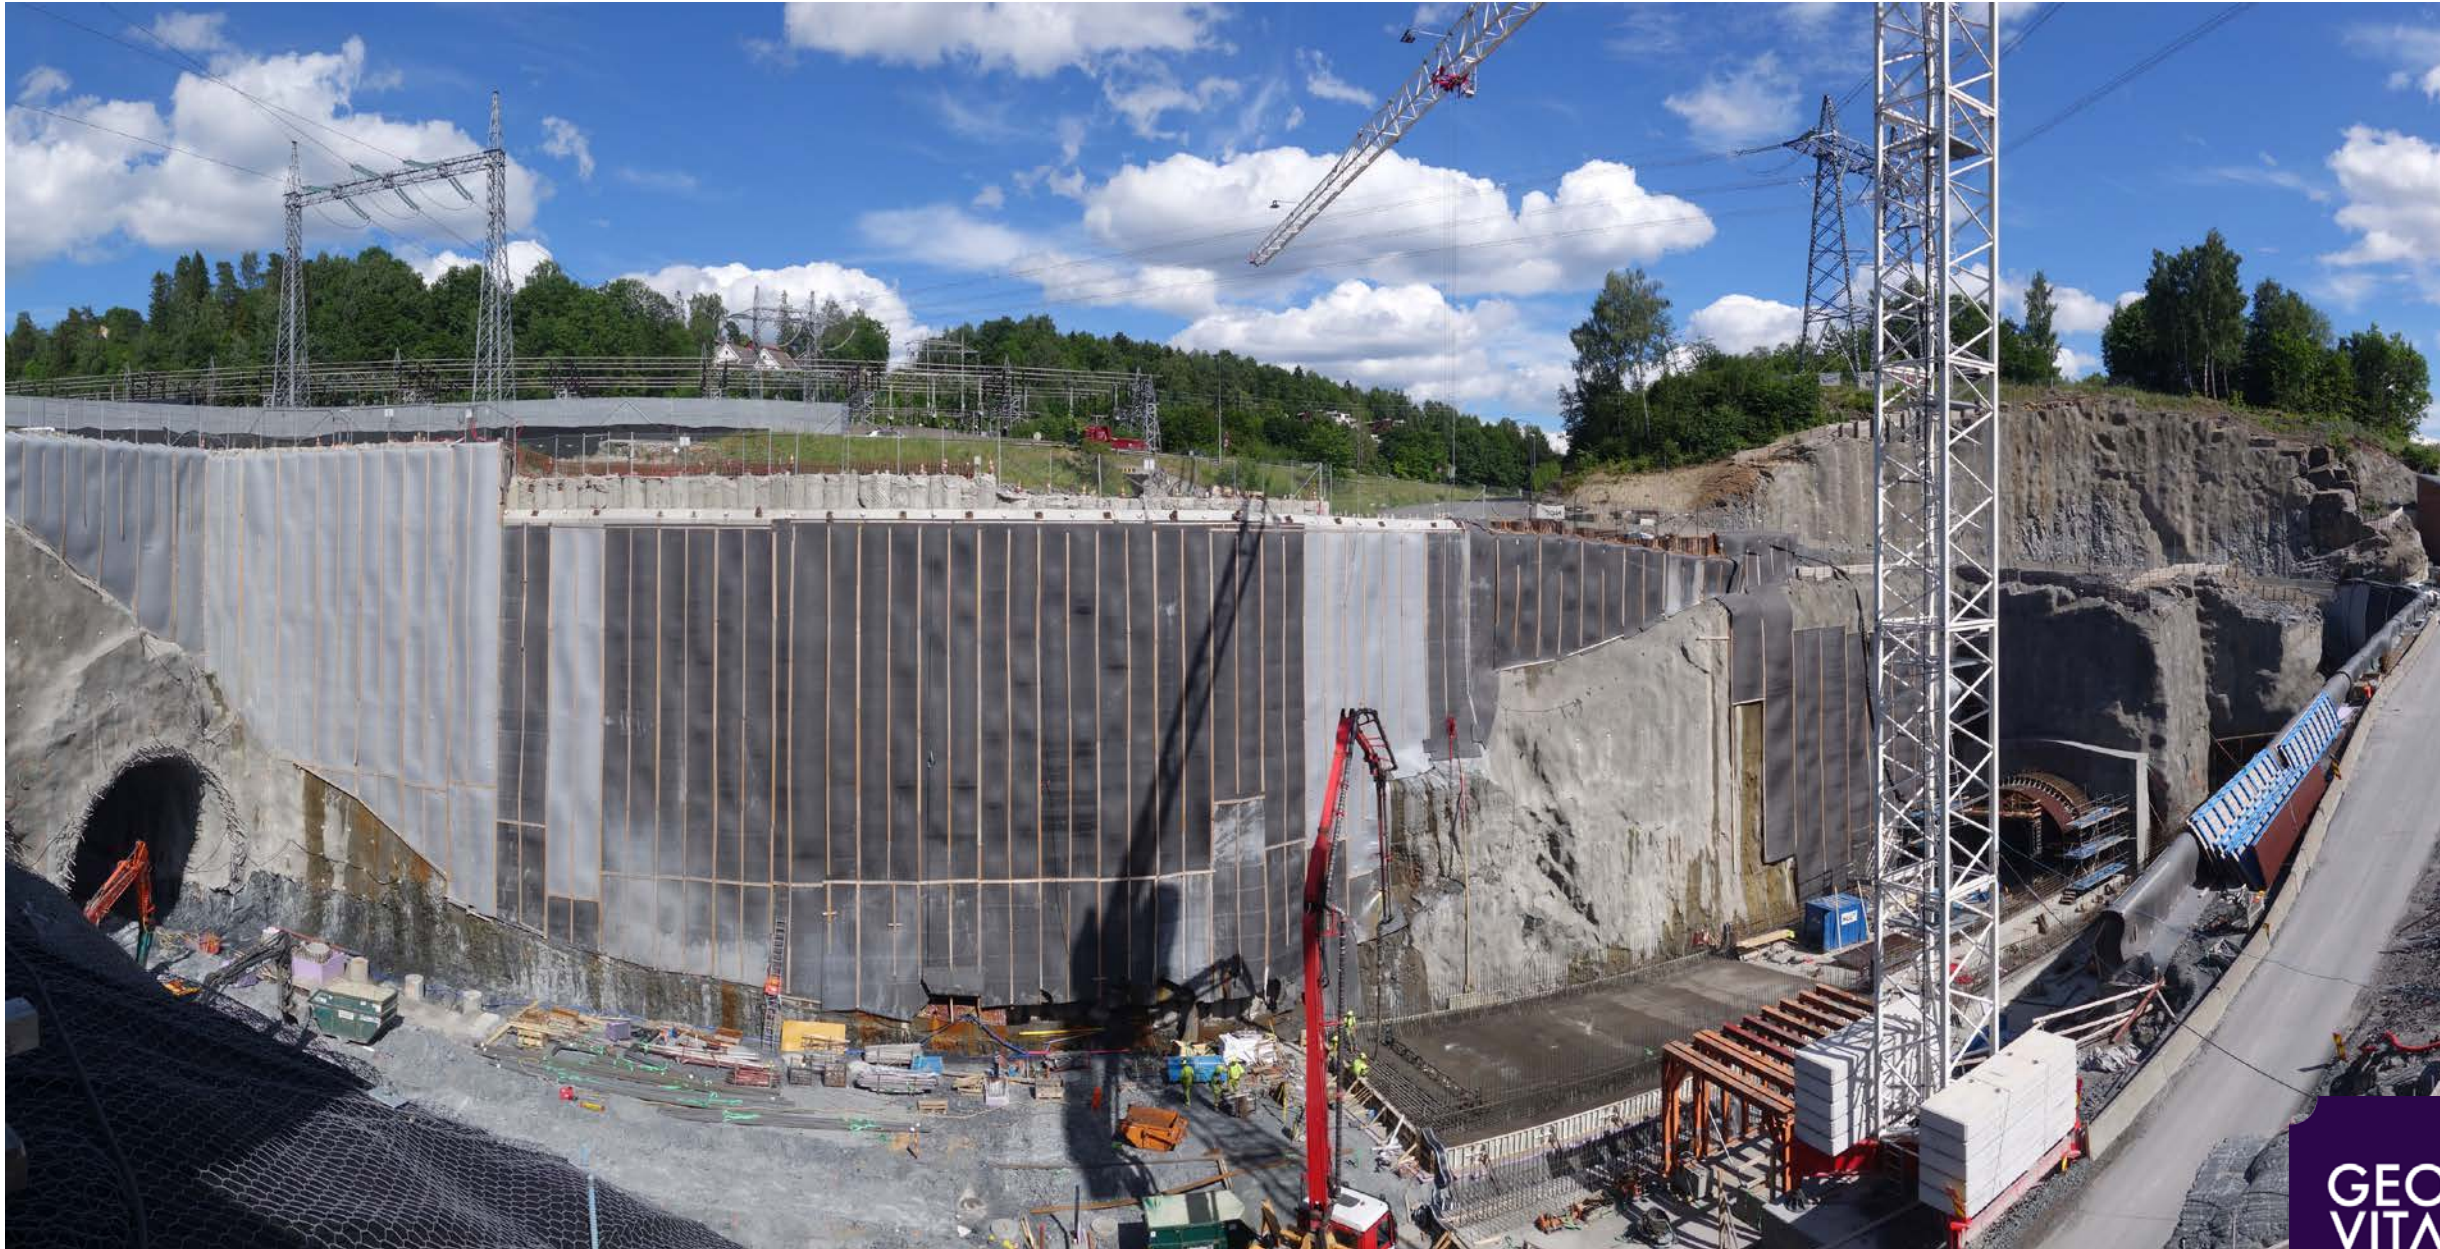
# Frost og frostisolering: Byggegrøp Mølla – sekantvegg

- Nødvendig?

07.01.2016 – samme tidspunkt som måleserien på Franzefoss: Ingen påvirkning av frost

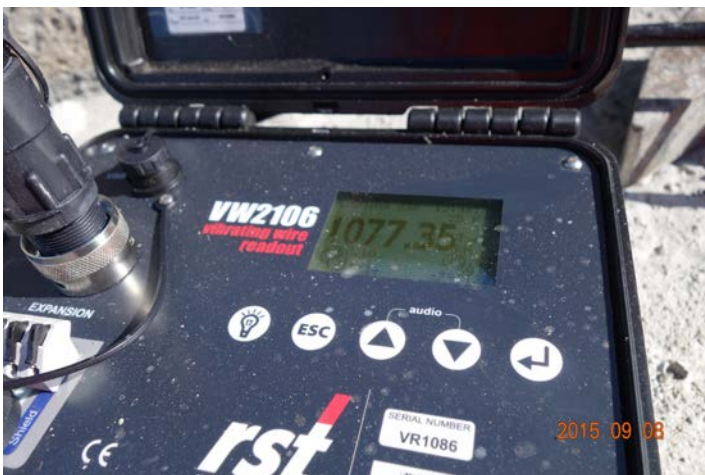
- Data fra monteringen av lastceller kan brukes til kontroll av prøveoppspanning stag
- Stort sett utført i tråd med prosedyren i R762
- Låselast varierte stort sett innenfor intervallet 25-45 %
- (Deretter låsetap – sflg. nabostag?)

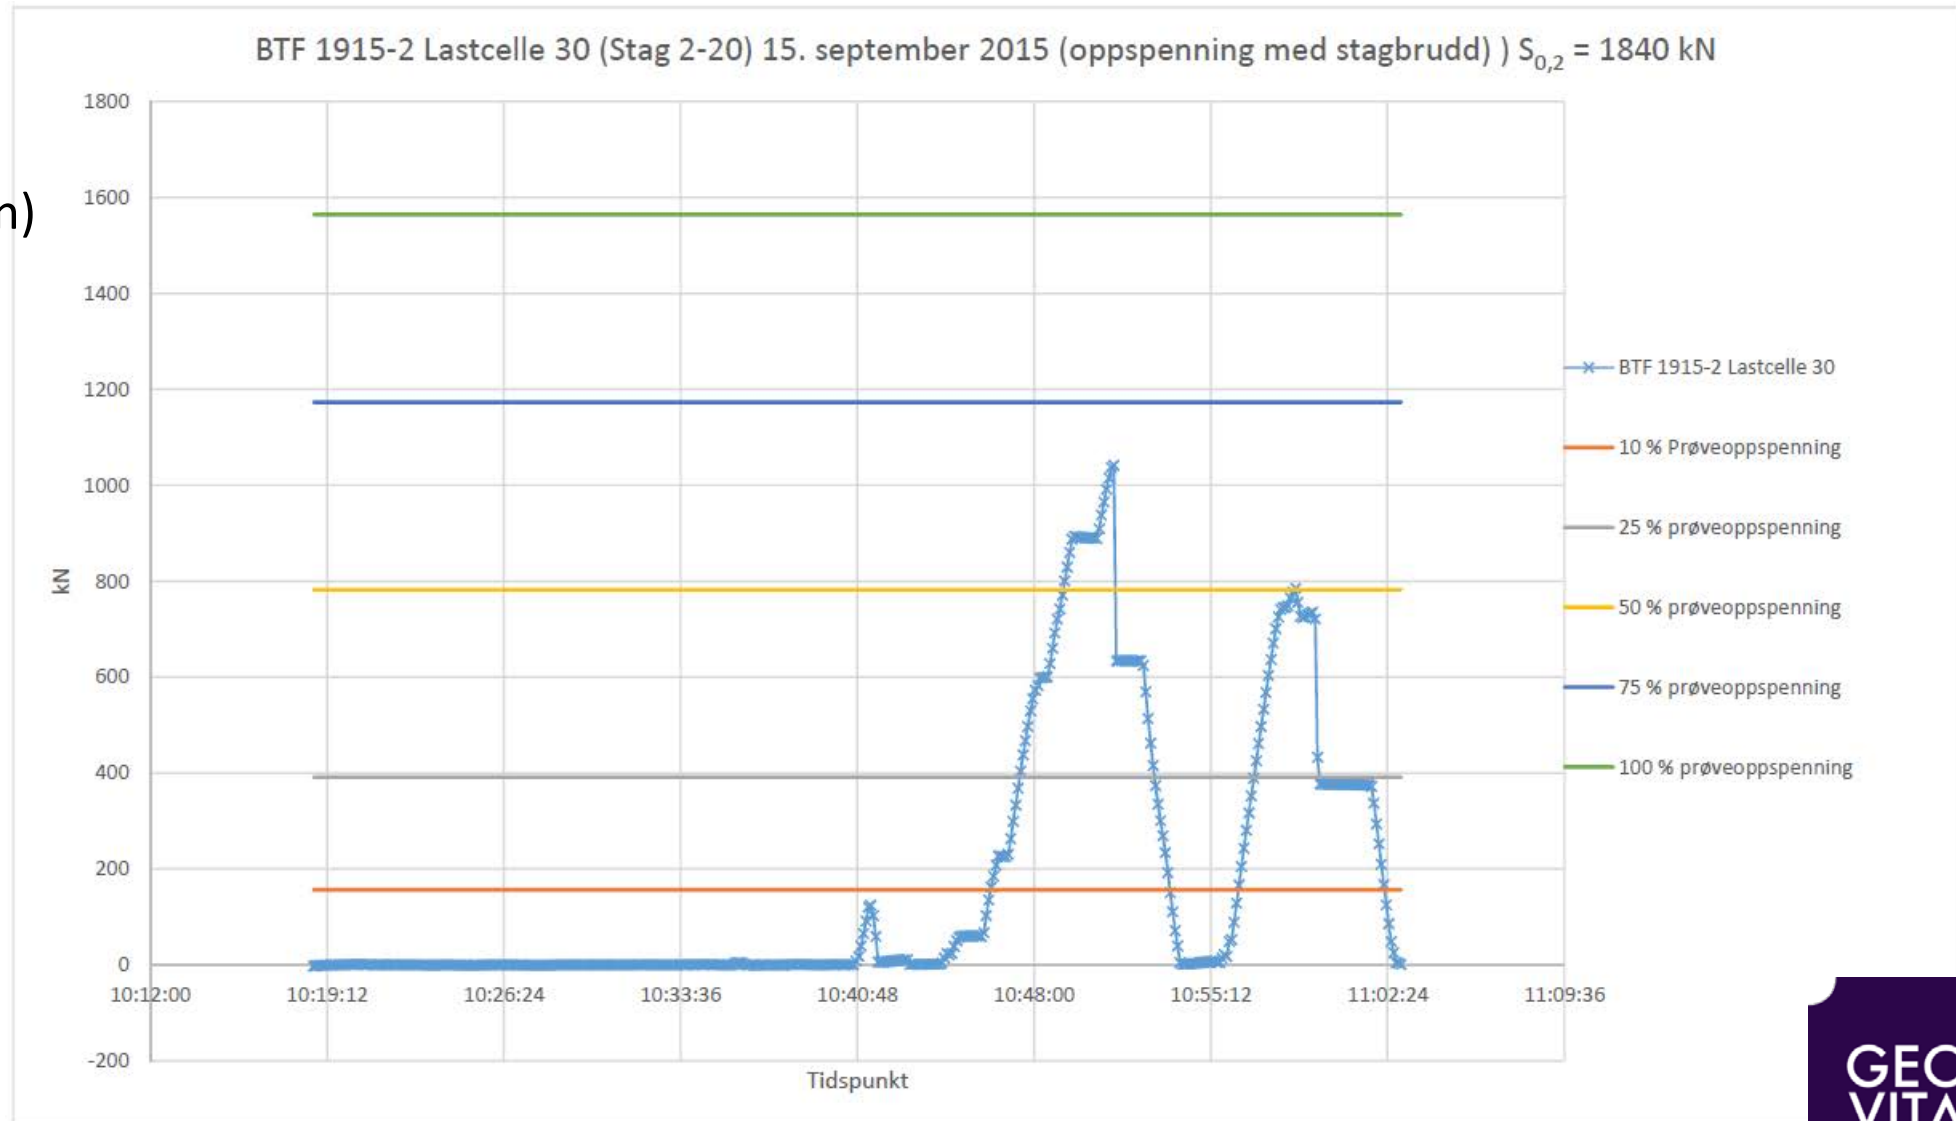
- Stagbrudd ved prøveoppspanning (svikt i forankringssonen)

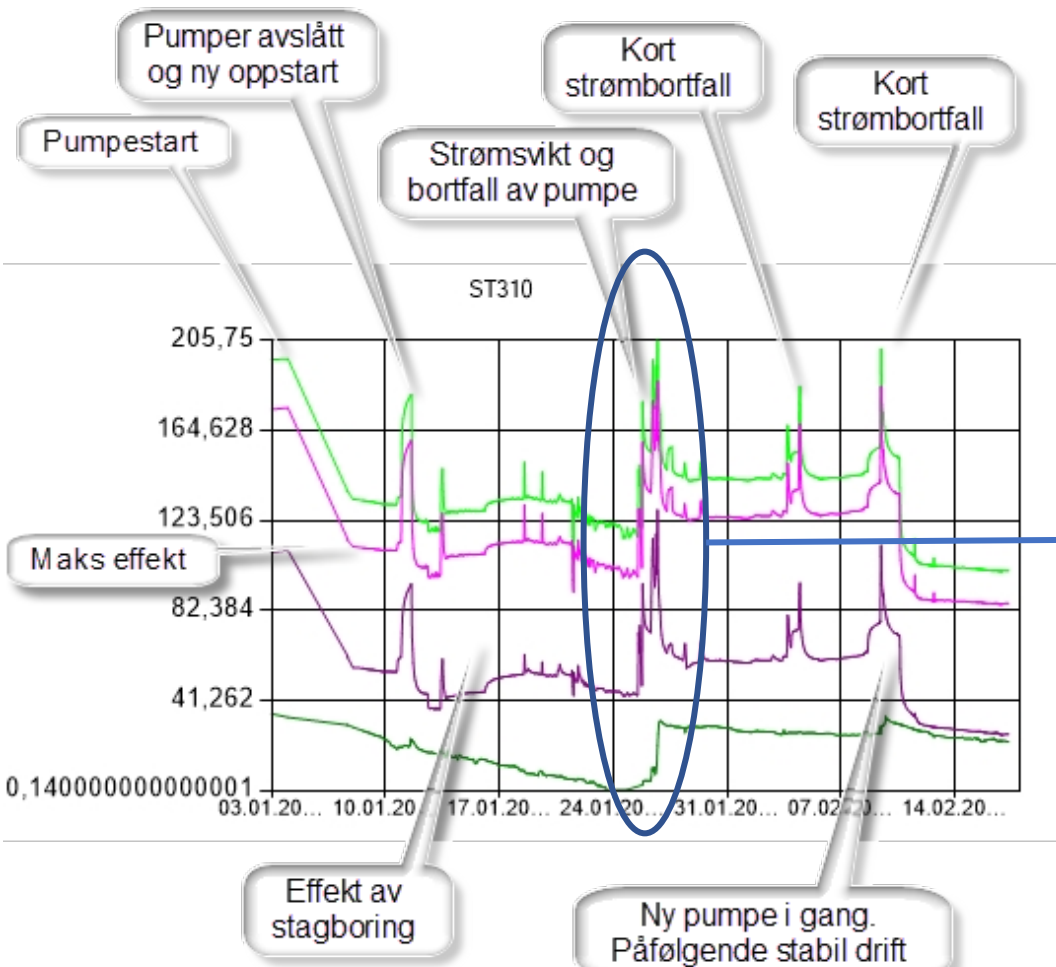
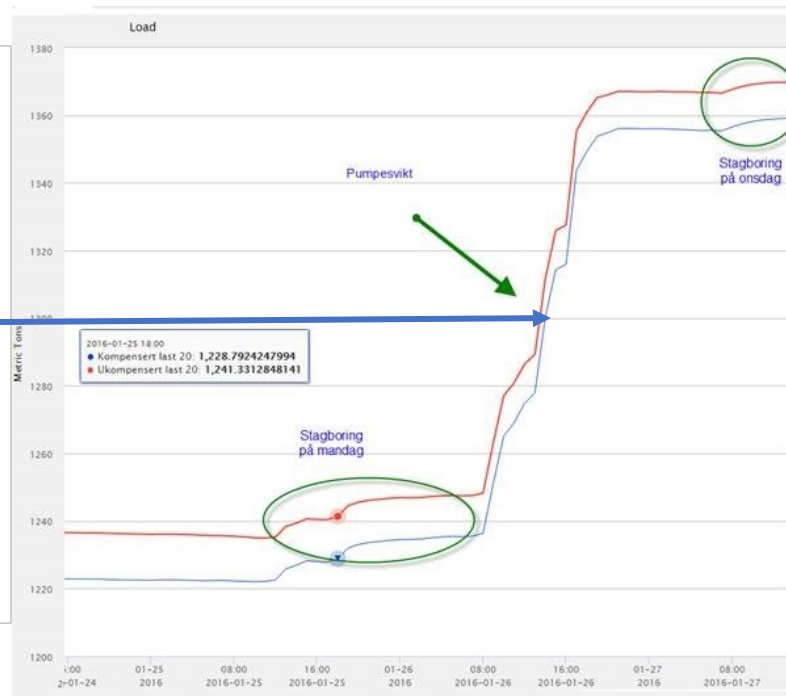
## Pumpesvikt:

- Økning poretrykk med ca 60 kPa
- Økning staglast med 120 kN
- Økning deformasjon topp vegg 5 mm

- Pumper på egen strømkilde
- Pumpevakt med sms-varsel
