# Instrumentering av byggegrop

Prosjekteksempel E16  
Sandvika - Wøyen

**Amund Augland**  
**Geovita AS**

# E16 Sandvika - Wøyen

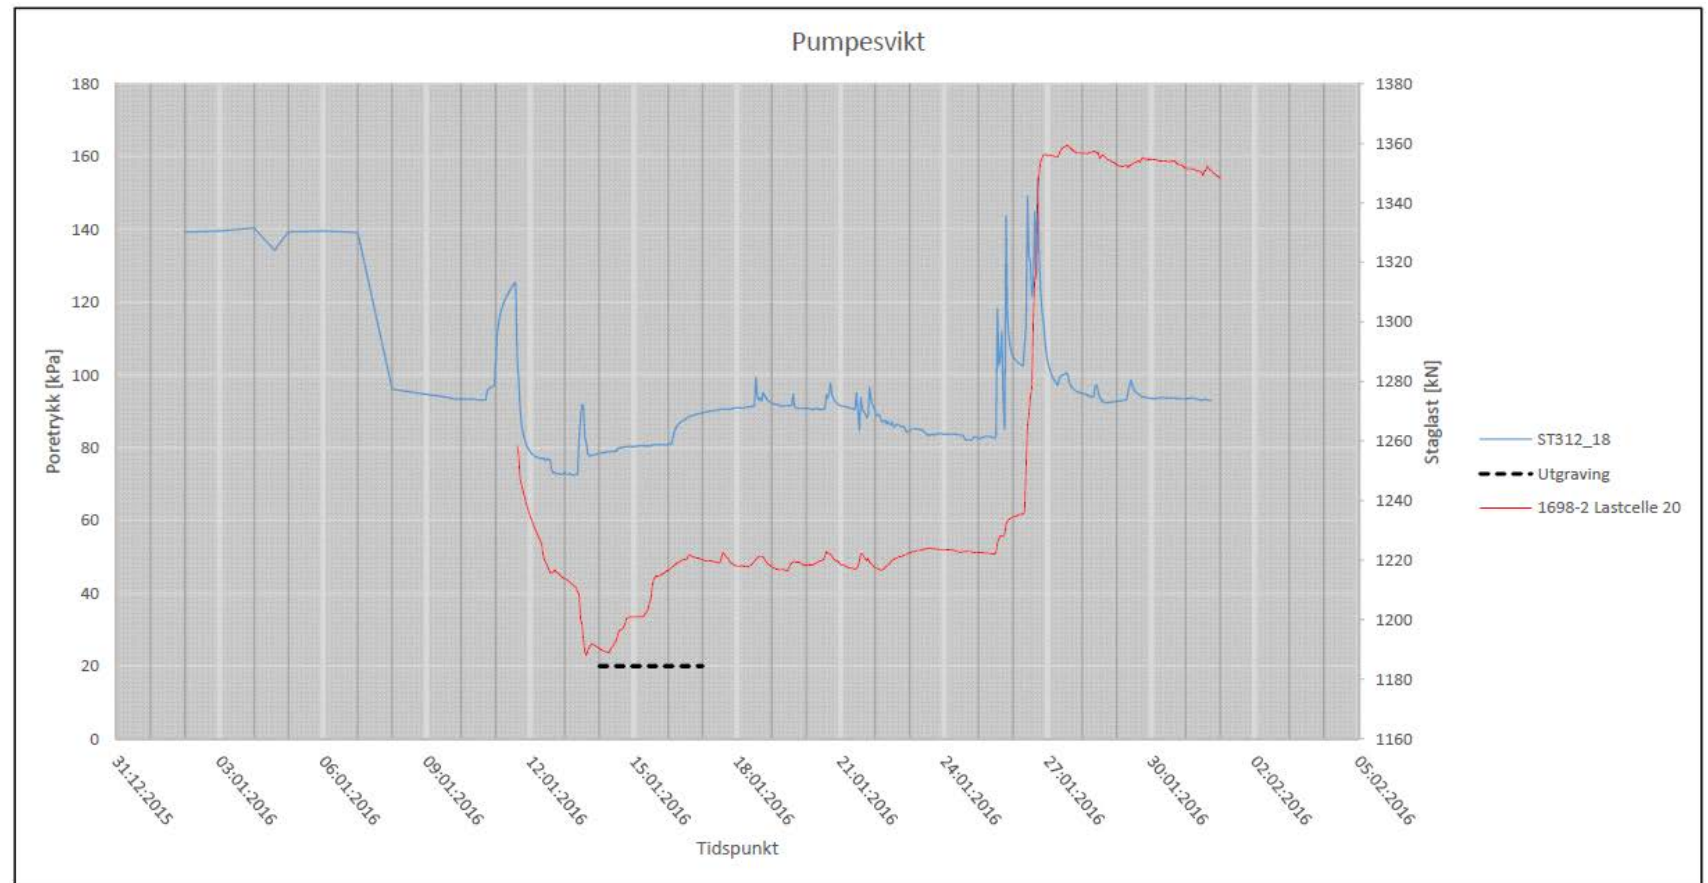
Pumping er i prinsippet sårbart, men da utgravingen var kommet lenger var problemstillingen lite relevant da staghullene gav god drenasje

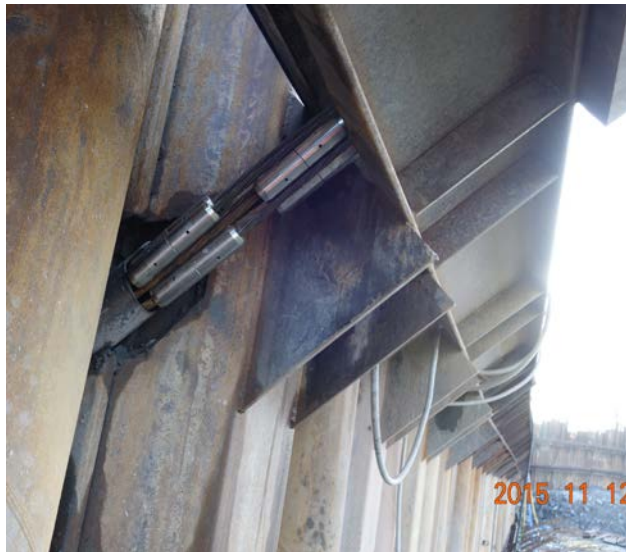
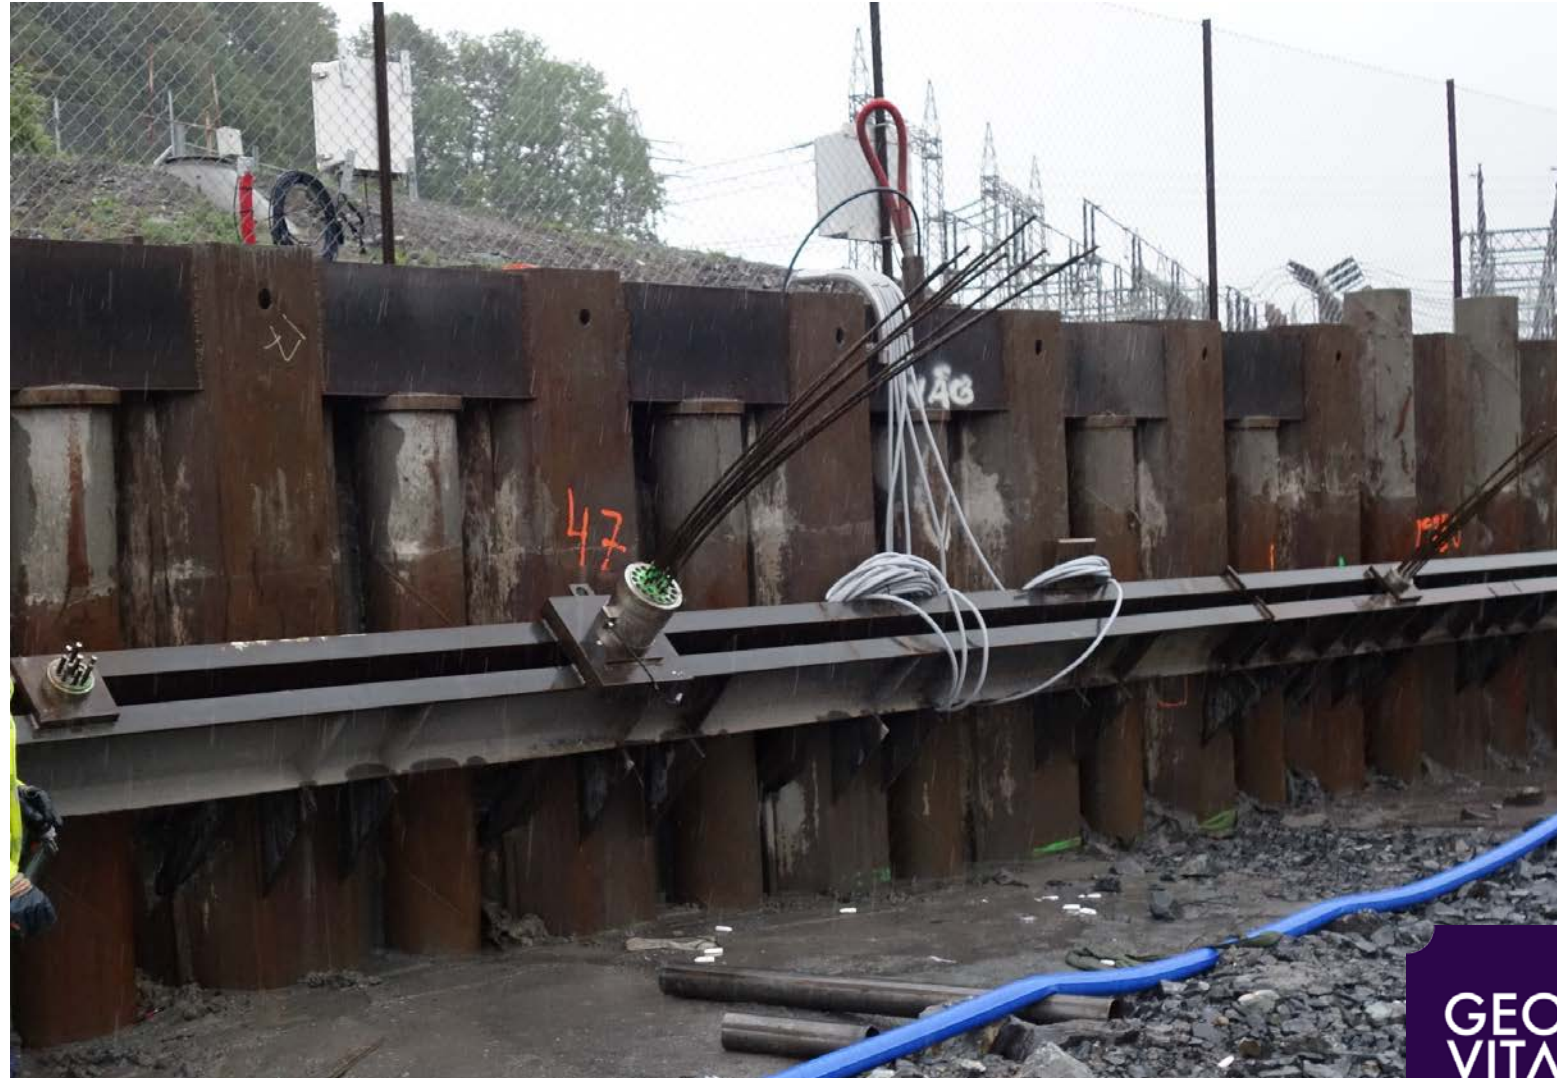
## Diverse erfaringer og observasjoner: Bruk riktig størrelse på låseplaten

- Valg av låsehode styrer hvilken jekk som brukes
- Bruk av for stort låsehode fører til bruk av alt for stor (og tung jekk).
- Jekken kan bli for stor, og man får ikke presset kilene på plass
- Førte til at staget glapp og måtte skjøtes for ny oppspenning
- Bruk speisaltilpassede adapterringer for å få det til riktig!
