Fordeler og ulemper ved trekking av spuntvegger

Marit Skaug Løyland

Thea Lind Christiansen

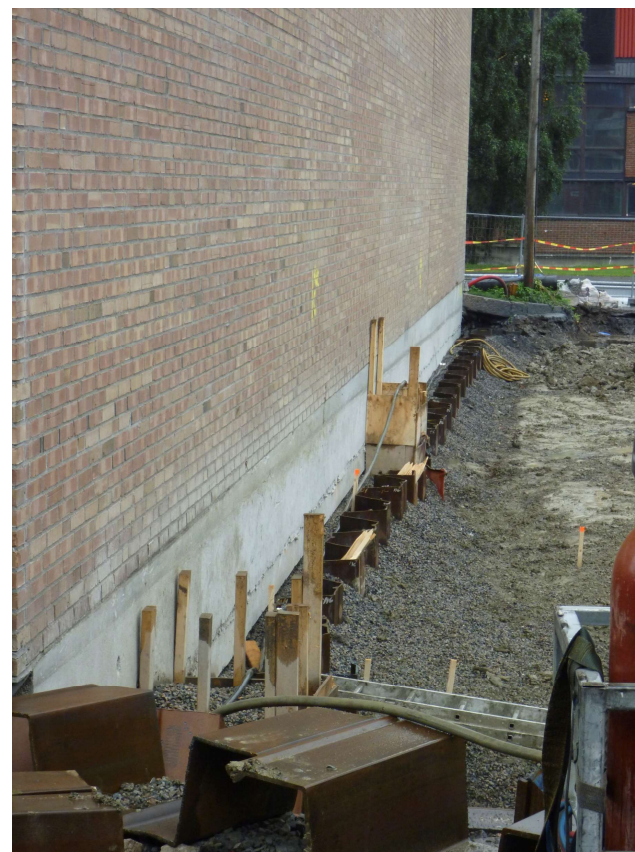
Bilde hentet fra Byggegrupsveiledningen
Foto: Multiconsult

- Deformasjoner på naboområder pga. løsmasser på spunt som trekkes med
- Tilgang for maskiner etter ferdigstillelse
- Usikkerhet rundt hvorvidt gjenbrukte spuntnåler oppfyller prosjektdokumentenes krav (belastning på spunt, kvalitet etc.)
 - Konservativ tilnærming: 2/3 av opprinnelig kapasitet

Norsk Stål + Norsk Gjenvinning =
Verdikjede for ombruk av konstruktivt stål
Demontering → Mellomlagring → Testing → Dokumentasjon

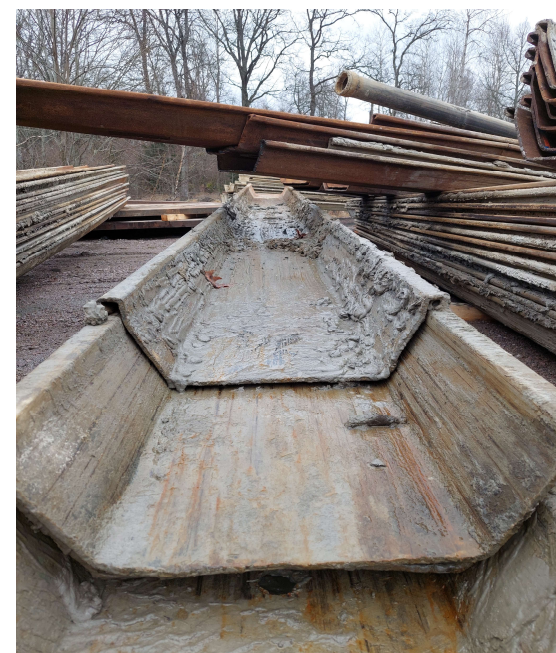
Opptrukket, uvasket spunt
(Kilde: Felix Jansson)

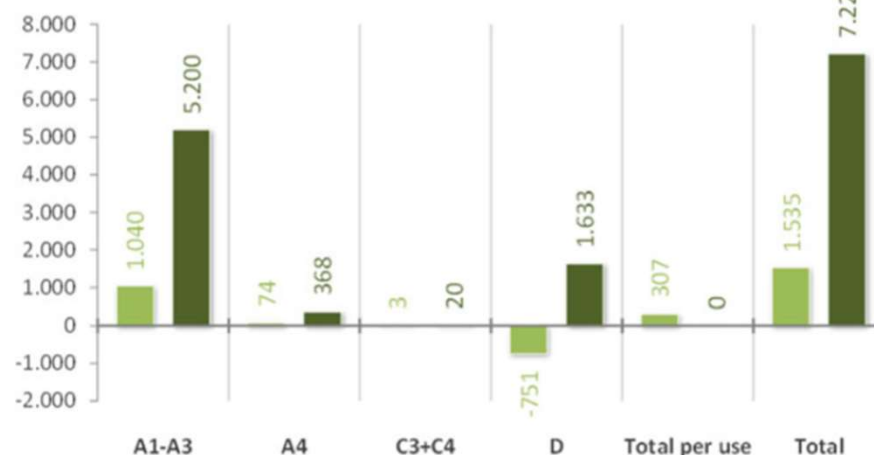
GWP [t CO₂-eq] - Global Warming Potential

Case hvor 5 x gjenbruk sammenlignes med ingen gjenbruk [2]

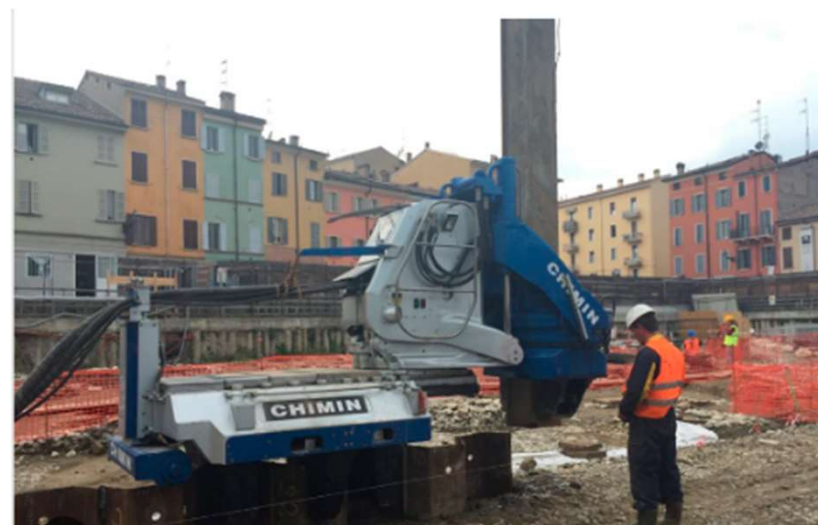
Spunting uten vibro (Kilde: WeBuild)

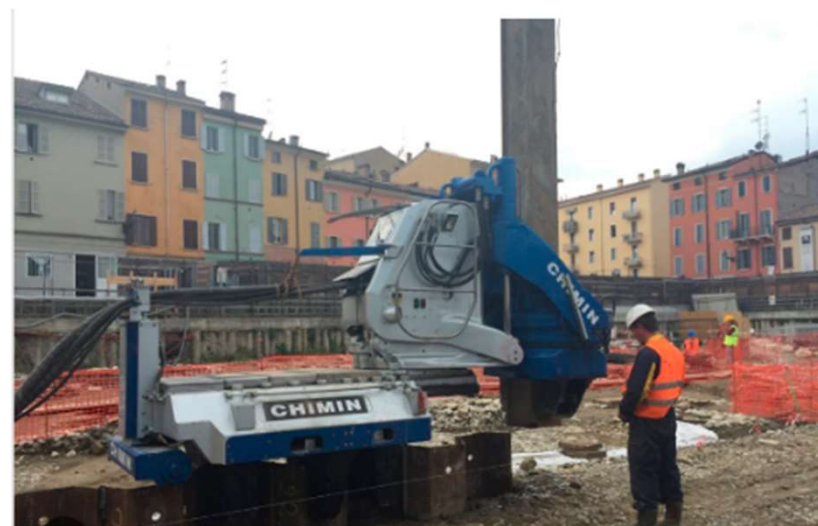
Spunting uten vibro (Kilde: WeBuild)
